# Diagnostikaaruanne

## 2015 OPEL INSIGNIA Edition

Longo poolt läbi viidud põhjaliku diagnostika käigus, 19 puudust olid tuvastatud sõidukis.

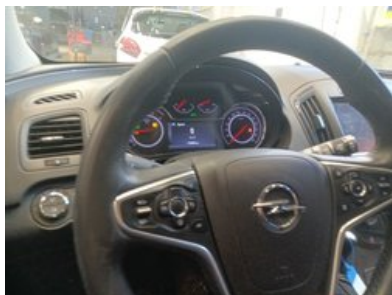
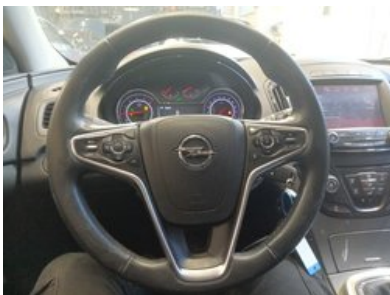
### ✓ 1. Esiosa: Rool - Seisukord

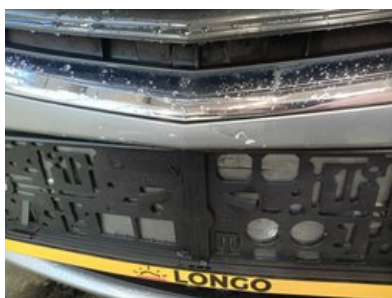
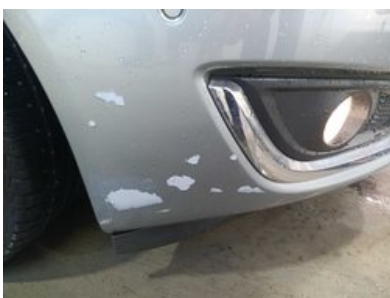
### ✓ 1. Esiosa: Esistange - Seisukord ja Joondus

- ✓ 1. Esipõrkekaitse Värvimine

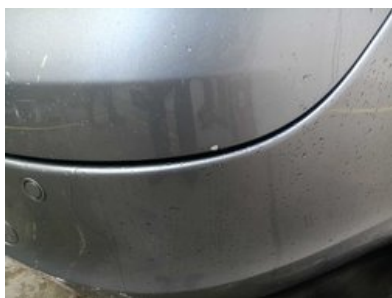
### ✓ 2. Tagaosa: Pagasiluuk - Nähtavad kahjustused

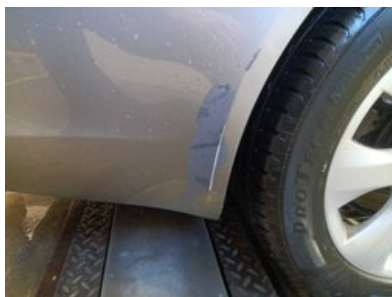
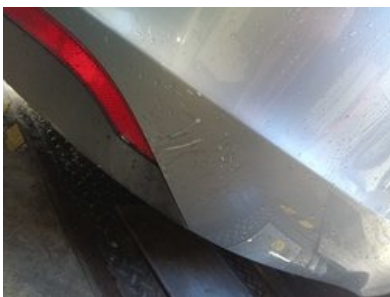
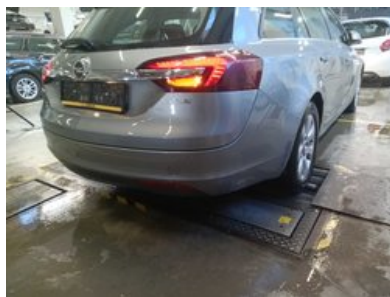
✓ **3. Tagaosa:** Tagumine stange - Seisukord ja joondus

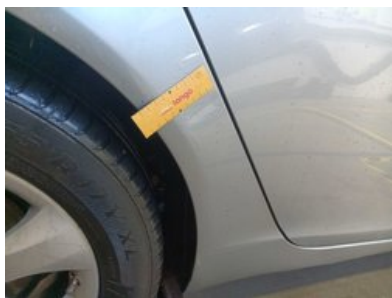
✓ **4. Külg:** Vasak ja Parem Külg - Nähtavad Kahjustused ja Kriimustused

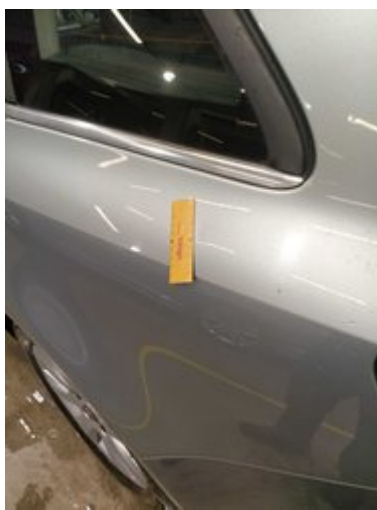
✓ **5. Külg:** Vasak ja Parem Külg - Nähtavad Kahjustused ja Kriimustused

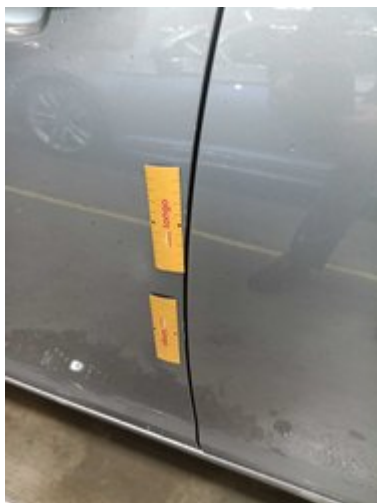
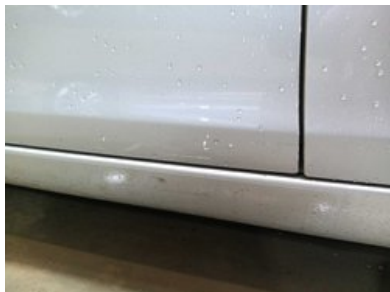
✓ **6. Külg:** Vasak ja Parem Külg - Nähtavad Kahjustused ja Kriimustused

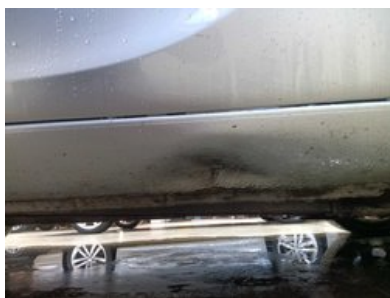
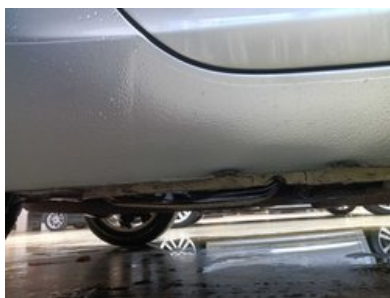
✓ **7. Külg:** Vasak ja Parem Külg - Nähtavad Kahjustused ja Kriimustused

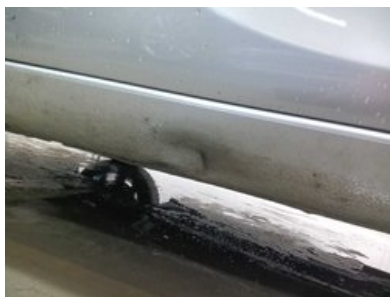
✓ **8. Külg:** Vasak ja Parem Külg - Nähtavad Kahjustused ja Kriimustused

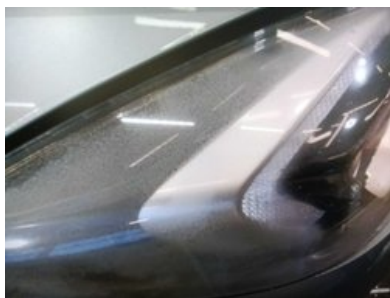
✓ **9. Tuled:** Esituled (Päevatuled, Kaugtuled, Udu, Suunatud) - Põhiline Toimimine, Kahjustused ja Värv

- ✓ 1. Esitulede Remont (Välisteenistus)
- ✓ 2. Esitulede Reguleerimine

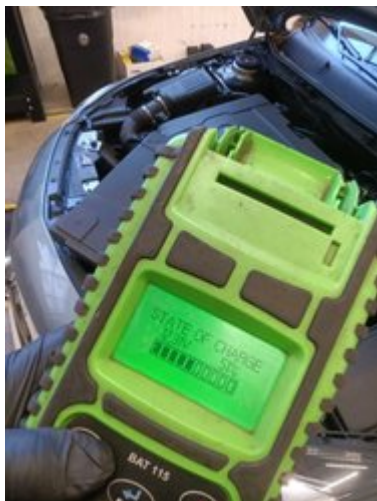
### ✓ 1. MUU: Laadida Akut

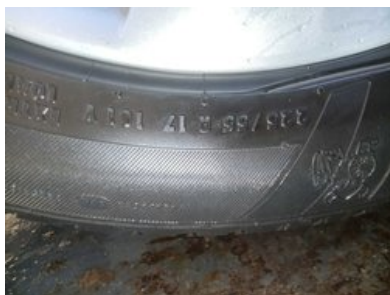
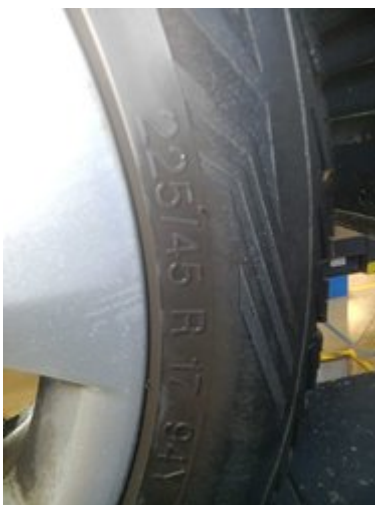
### ✓ 3. MUU: Vahetada Rehve

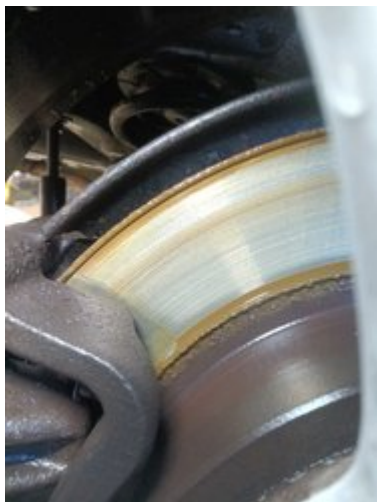
✓ **4. PIDURID:** Tagumine Piduri Ketas (Mõlemad)

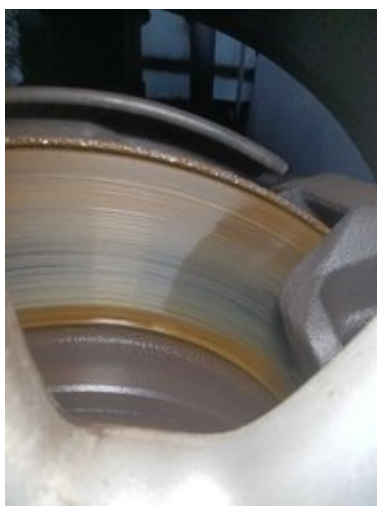
✓ **5. PIDURID:** Esimesed Pidurikettad Mõlemad

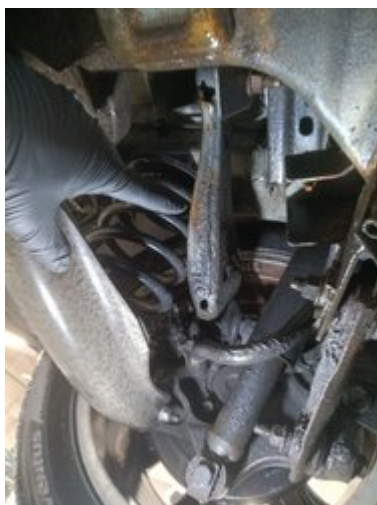
✓ **6. VEDRUSTUS:** Vedrustuse Ülemine Õlg Mõlemad

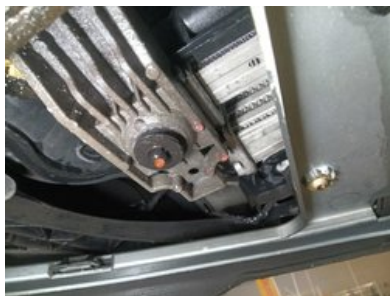
✓ **7. JAHUTUSSÜSTEEM:** Radiaator

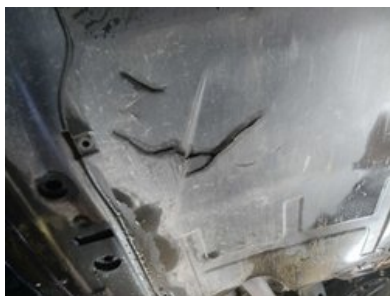
✓ **8. KERE - EESOSA:** Kahjustus
