# Diagnostikaaruanne

## 2016 LEXUS NX300H AWD 25th Edition

### Diagnostika üksikasjad

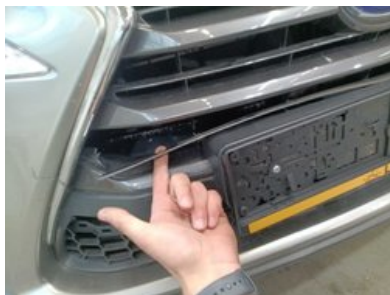
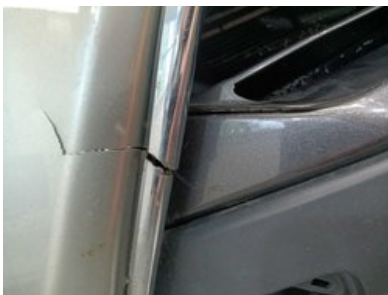
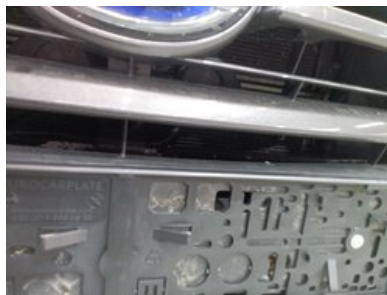
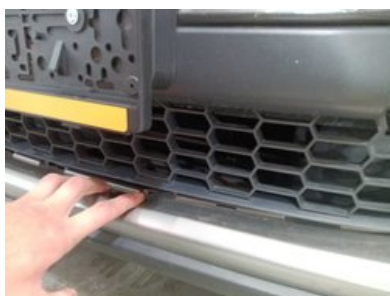
### ✓ 1. Esiosa: Esivõre - Seisukord

- ✓ 1. Vaheta Põrkekaitse Võred

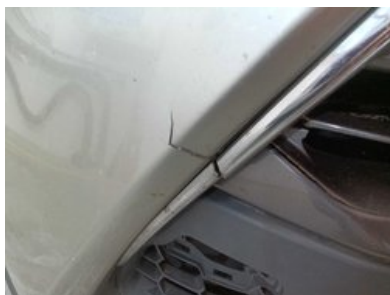
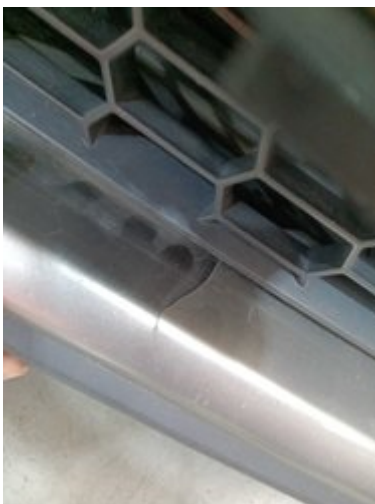
### ✓ 2. Esiosa: Eistange - Seisukord ja Joondus

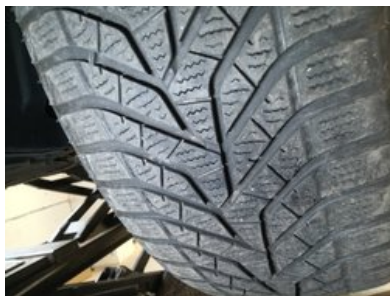
## ✓ 2. MUU: Vahetada Rehve

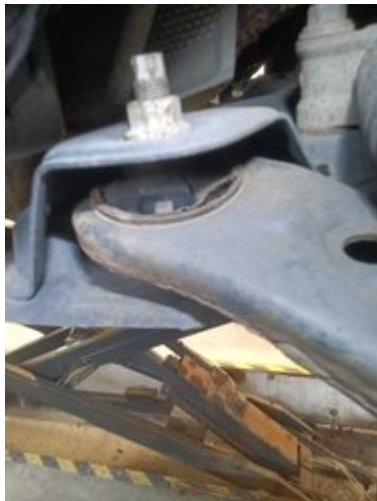
## ✓ 3. VEDRUSTUS: Vedrustuse Alumine Õlg Mõlemad
