Diagnostikaaruanne

2018 NISSAN JUKE Acenta

Longo poolt läbi viidud põhjaliku diagnostika käigus, 7 puudust olid tuvastatud sõidukis.

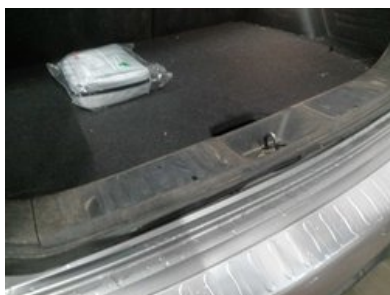
- ✔ **1. Uksed:** Uste Kummitihendid

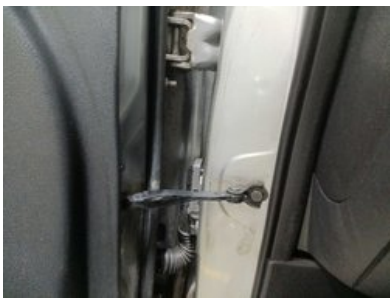
✓ **2. Uksed:** Kõik Neli Ust - Avamine, Sulgemine ja Käepideme Toimimine

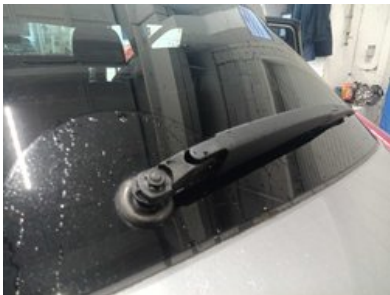
✓ **3. Esiosa:** Klaasipuhasti Kumm ja Käepide (Ees ja Taga) - Seisukord

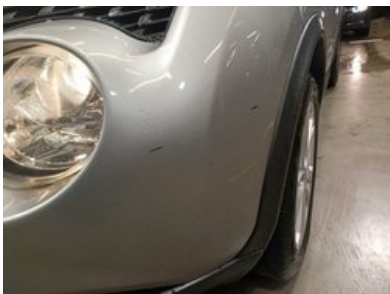
✓ **1. Esiosa:** Esistange - Seisukord ja Joondus

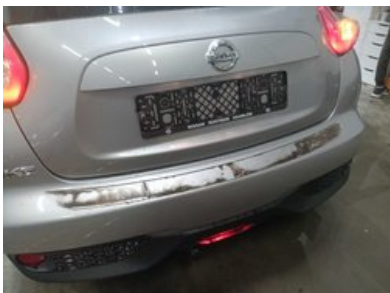
✓ **2. Muu:** Täiendavad Poleerimistööd

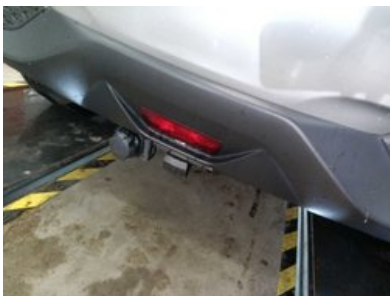
- ✔ **3. Tagaosa:** Kärukonks (Kinnitus, eemaldamismehhanism, välise valgustuse pistik, pistiku paksus)
