# Diagnostikaaruanne

## 2022 TOYOTA COROLLA Business Plus

### Diagnostika üksikasjad

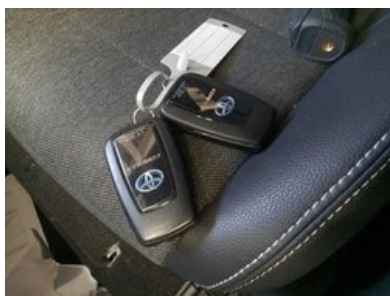
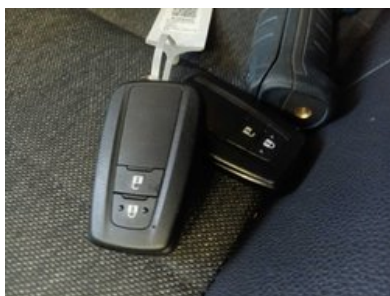
✔ **1. Salong:** Tarvikud - Toimimine ja Seisukord

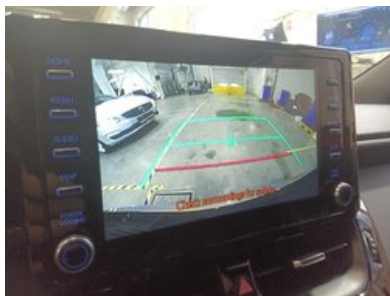
✓ **2. Salong:** Tarvikud - Toimimine ja Seisukord

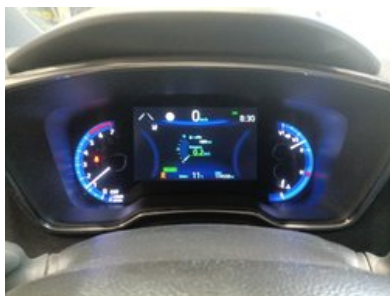
✓ **3. Salong:** Tarvikud - Toimimine ja Seisukord

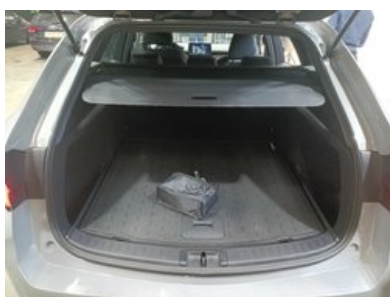
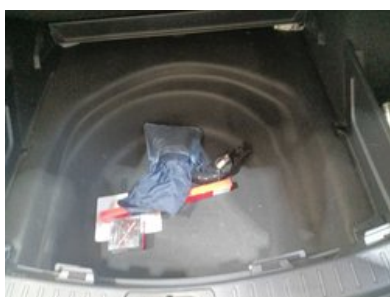
✓ **4. Salong:** Tarvikud - Toimimine ja Seisukord

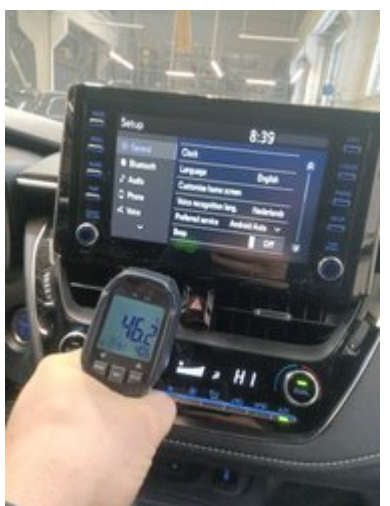
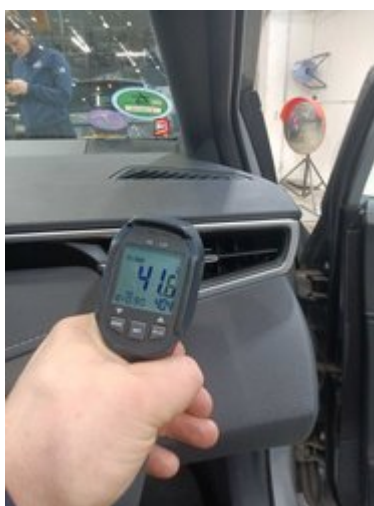
✓ **5. Salong:** Tarvikud - Toimimine ja Seisukord

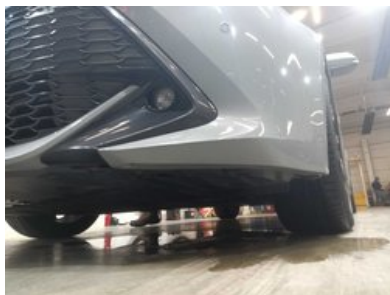
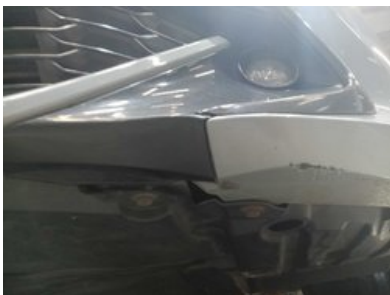
- ✓ **1. Esiosa:** Esistange - Seisukord ja Joondus

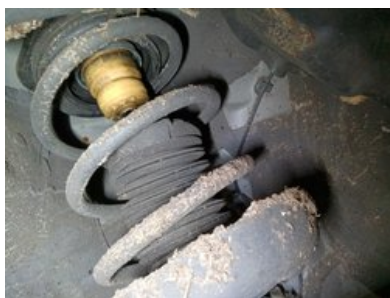
- ✓ **1. MUU:** Laadida Akut
- ✓ **2. MUU:** Mootooriõli ja Filtri Vahetus
- ✓ **3. VEDRUSTUS:** Amortisaatorite Kate

- ✓ 1. Mootoriõli ja Filtri Vahetus
- ✓ 2. Laadida Akut

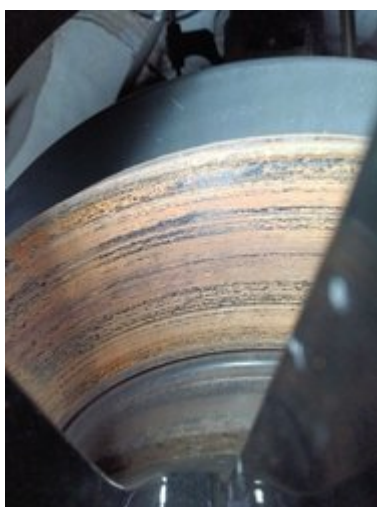
- ✓ **4. PIDURID:** Esimesed Pidurikettad Mõlemad

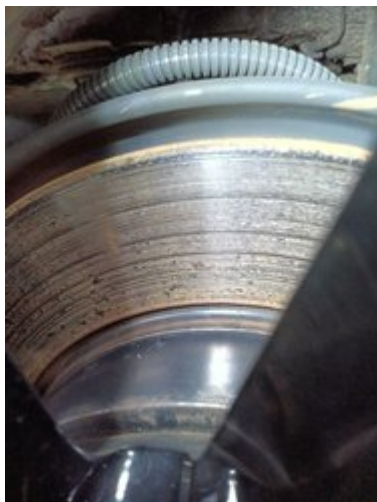
✓ **5. PIDURID:** Tagumine Piduri Ketas (Mõlemad)
