# Diagnostikaaruanne

## 2021 MITSUBISHI OUTLANDER Pure AWD

### Diagnostika üksikasjad

# Ettevalmistus- ja remondiaruanne

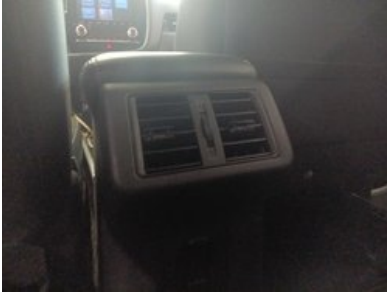
### ✓ 1. Salong: Katted ja liistud - Seisukord

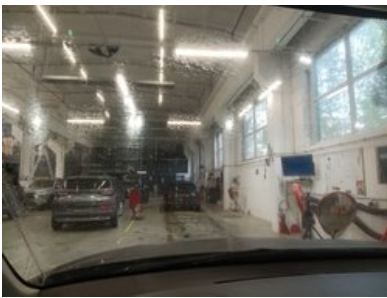
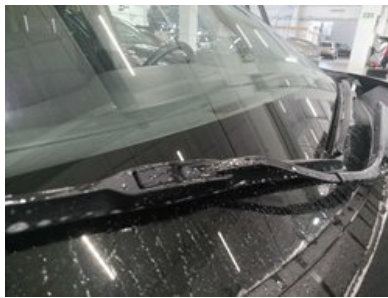
### ✓ 2. Esiosa: Klaasipuhasti Kumm ja Käepide (Ees ja Taga) - Seisukord

- ✓ 1. Mootoriõli ja Filtri Vahetus
- ✓ 2. Vahetada Rehve
- ✓ 3. Stabilisaatori Puksid - Kõik
- ✓ 4. Vaheta Esiklaasi Kojamees (Mehaaniline)

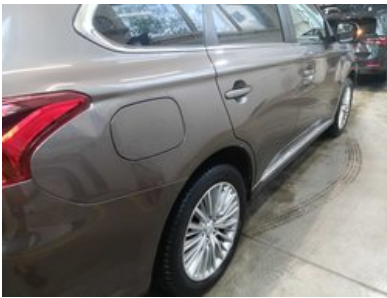
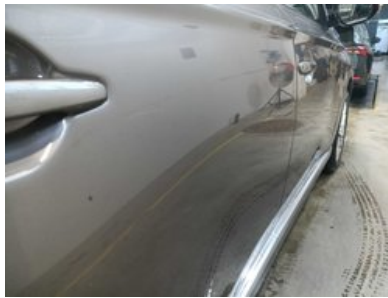
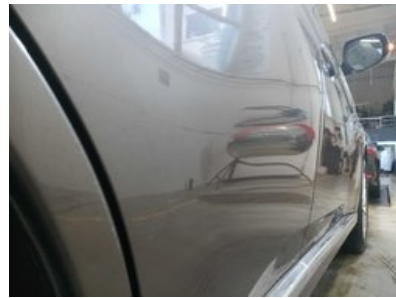
### ✓ 1. Muu: Täiendavad Poleerimistööd

- ✓ 1. Kere pesemine
- ✓ 2. Salongi süvapuhas ainult hüpoallergeensete puhastusvahendidega
- ✓ 3. Kere poleerimine pärast puhastamist

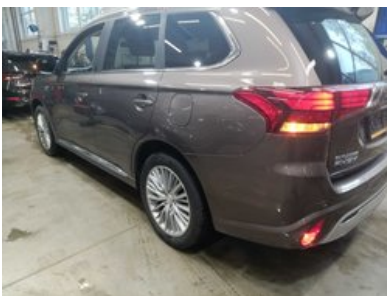
### ✓ 2. Muu: Täiendavad Poleerimistööd

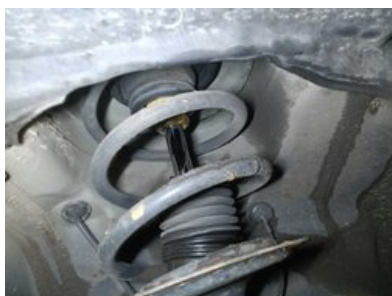
- ✓ **3. VEDRUSTUS:** Amortisaatori posti komplekt (mõlemad)
