# Diagnostikaaruanne

## 2017 VOLKSWAGEN TIGUAN Connected Ser

# Ettevalmistus- ja remondiaruanne

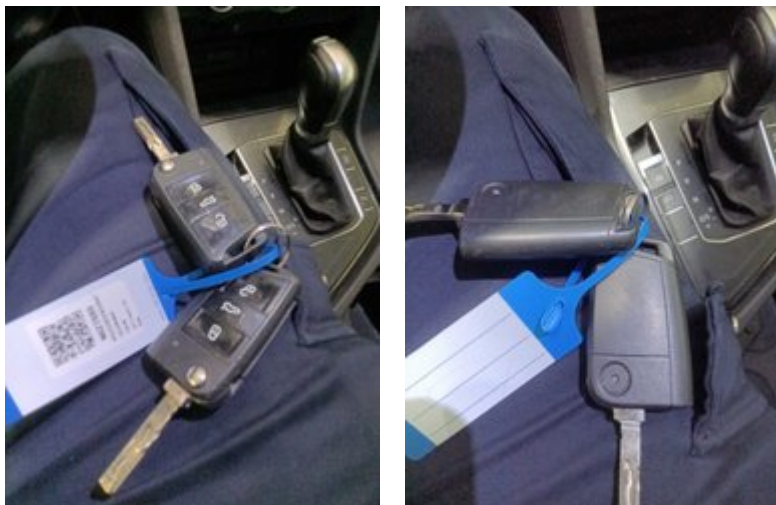
### ✓ 1. Salong: Tarvikud - Toimimine ja Seisukord

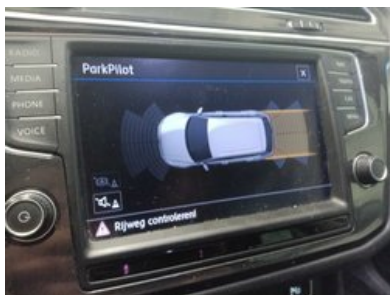
### ✓ 2. Salong: Tarvikud - Toimimine ja Seisukord

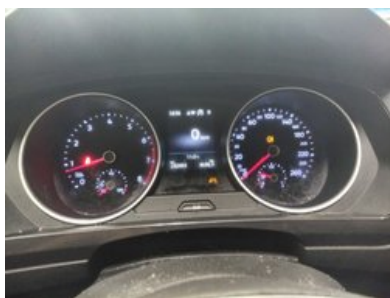
### ✓ 3. Salong: Tarvikud - Toimimine ja Seisukord

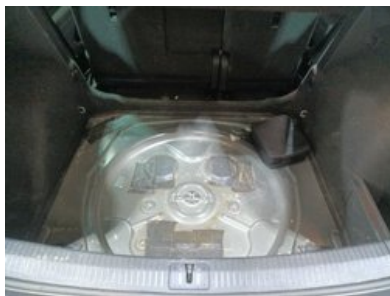
✓ **4. Salong:** Tarvikud - Toimimine ja Seisukord

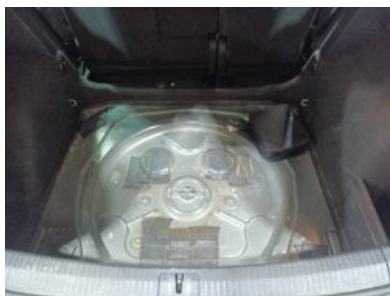
✓ **5. Salong:** Vaibad - Seisukord

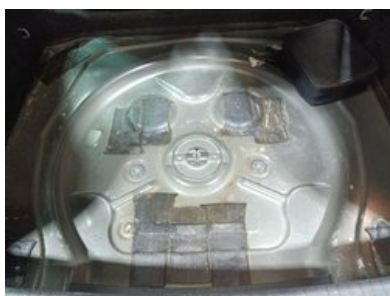
✓ **6. Salong:** Vaibad - Seisukord

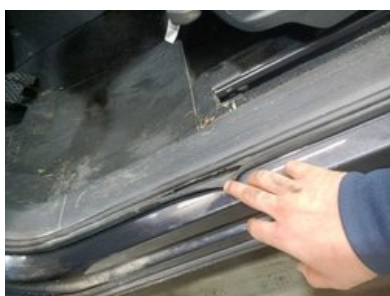
✓ **7. Uksed:** Uste Kummitihendid

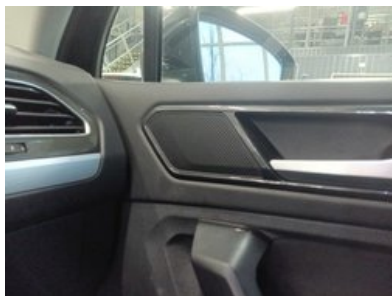
✓ **8. Esiosa:** Katted ja liistud - Seisukord

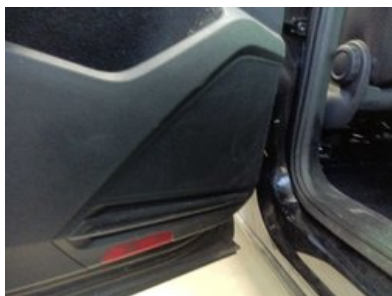
✓ **9. Esiosa:** Katted ja liistud - Seisukord

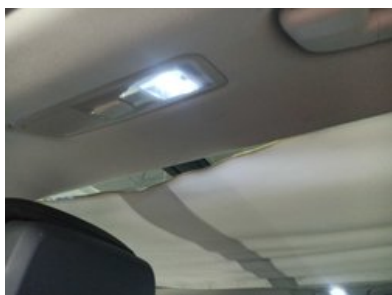
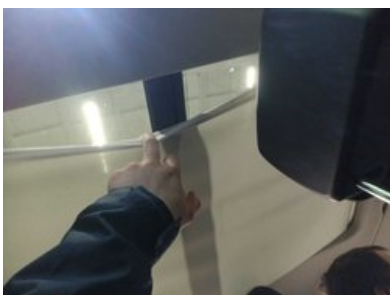
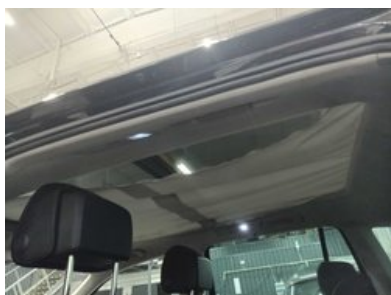
✓ **10. Toiming:** Katuse elemendid - Elektrooniline avamine ja seisukord

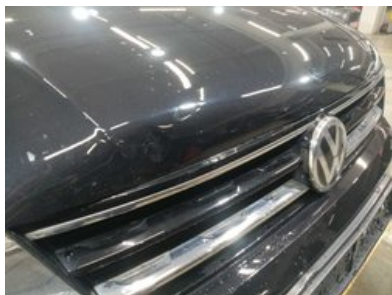
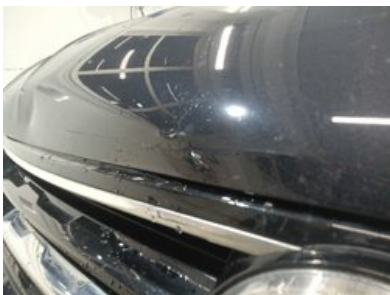
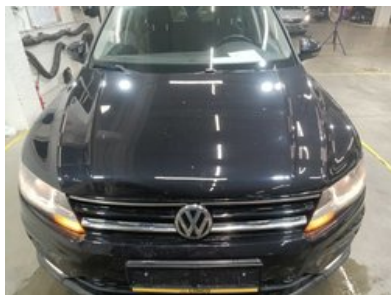
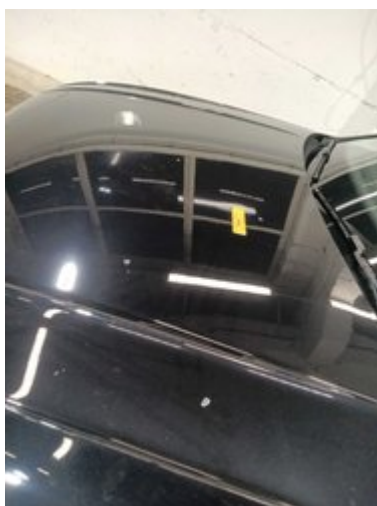
### ✓ 1. Esiosa: Kapott - Nähtavad Kahjustused

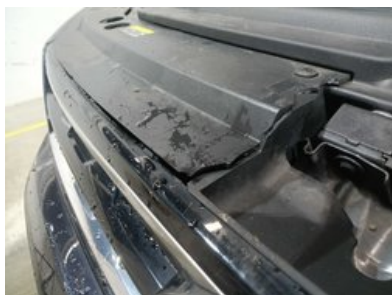
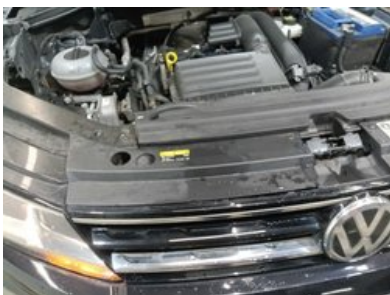
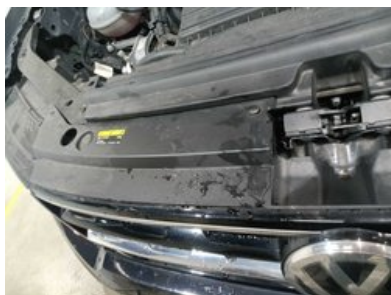
### ✓ 2. Esiosa: Esistange - Seisukord ja Joondus

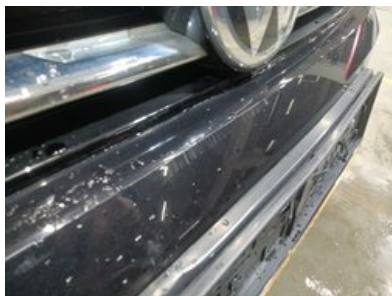
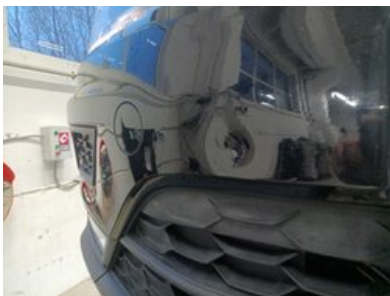
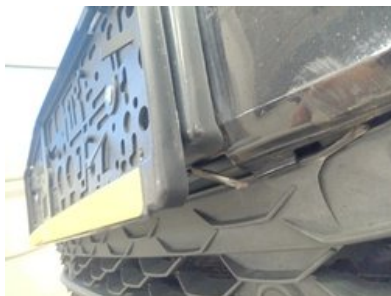
### ✓ 3. Esiosa: Esistange - Seisukord ja Joondus

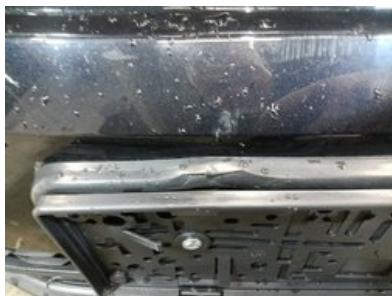
✓ **4. Esiosa:** Esistange - Seisukord ja Joondus

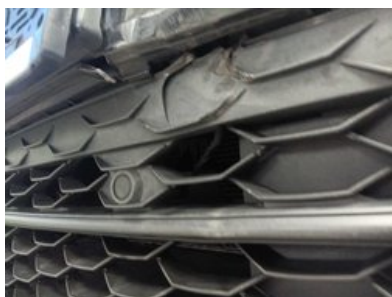
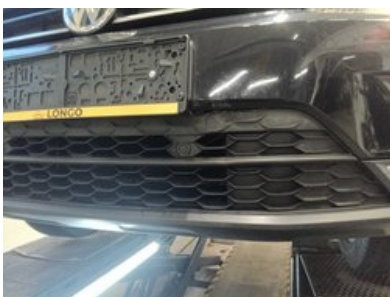
✓ **5. Esiosa:** Esivõre - Seisukord

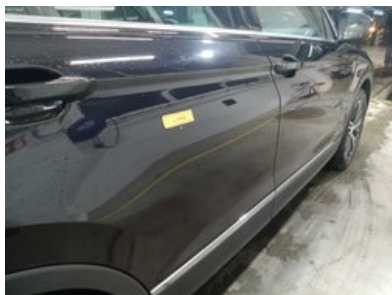
✓ **6. Külg:** Vasak ja Parem Külg - Nähtavad Kahjustused ja Kriimustused

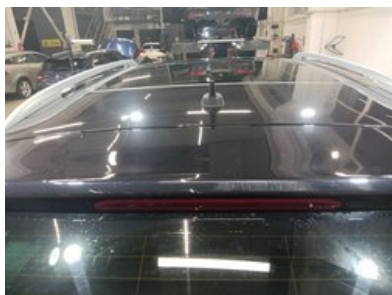
✓ **7. Muu:** Katus - Nähtavad kahjustused (nt rahekahjustused)

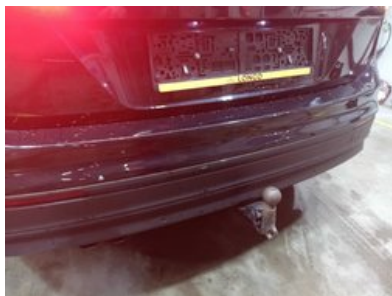
✓ **8. Tagaosa:** Tagumine stange - Seisukord ja joondus

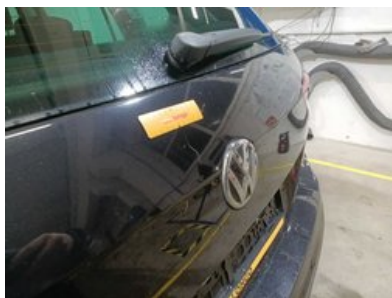
✓ **9. Tagaosa:** Pagasiluuk - Nähtavad kahjustused

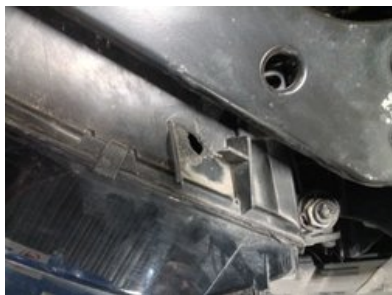
✓ **10. Tuled:** Esituled (Päevatuled, Kaugtuled, Udu, Suunatud) - Põhiline Toimimine, Kahjustused ja Värv

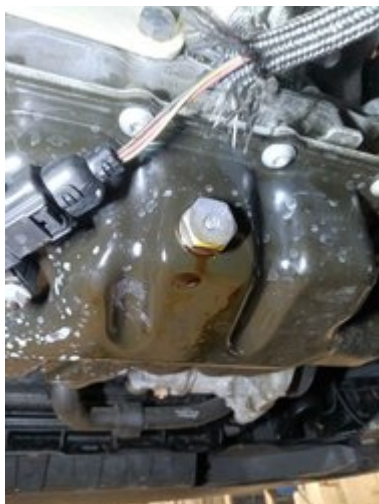
✓ **2. MUU:** Mootooriõli ja Filtri Vahetus

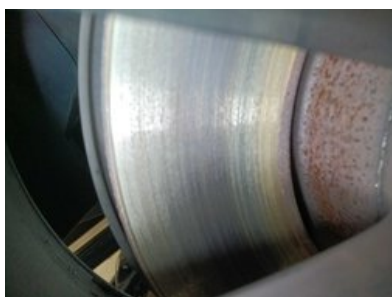
✓ **3. PIDURID:** Esimesed Pidurikettad Mõlemad

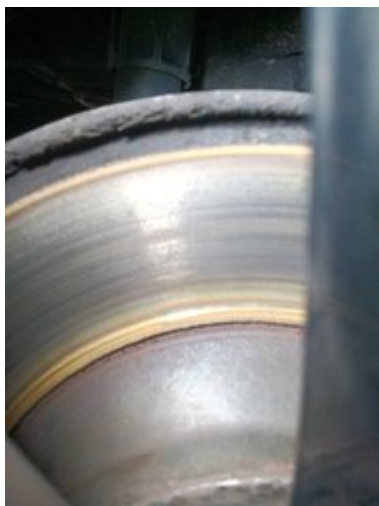
✓ **4. PIDURID:** Tagumine Piduri Ketas (Mõlemad)

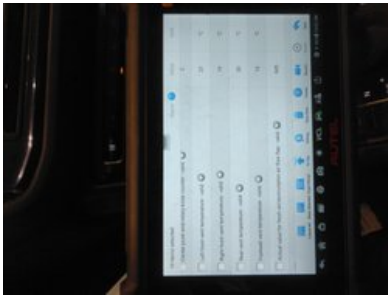
## ✓ 5. KLIIMASEADE JA KÜTE: Kütteseade - Komplektne

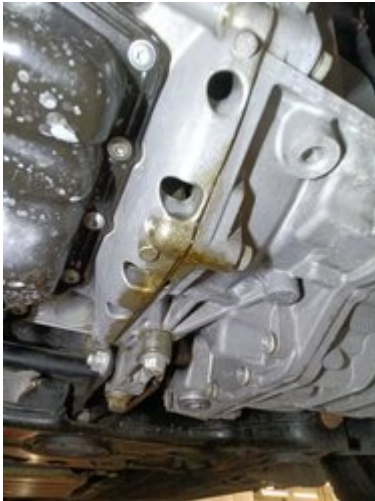
## ✓ 6. MOOTOR: Võlli Tagumine Õlitihend
