Diagnostikaaruanne

2020 PEUGEOT 3008 Premium

Diagnostika üksikasjad

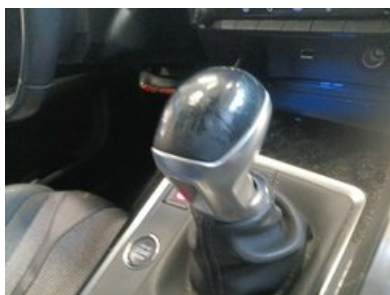
✔ **1. Salong:** Käigukang Katik ja Käigukang Nupp - Seisukord

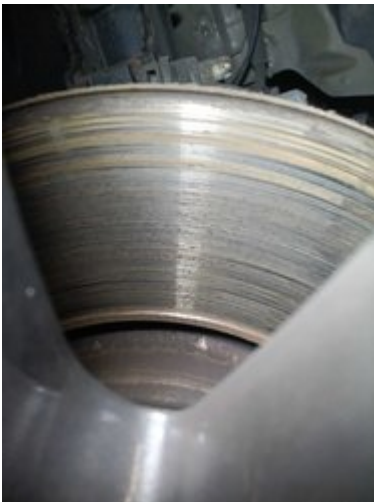
✓ 3. MUU: Esimesed Pidurikettad koos Klotsidega

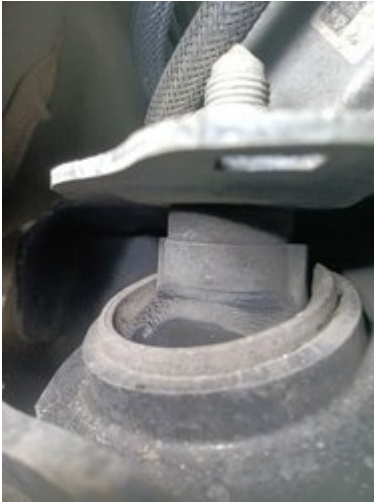
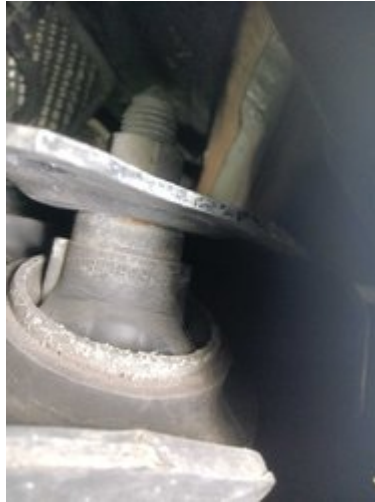
4. MUU: Vedrustuse Alumine Võll
