# Diagnostikaaruanne

## 2019 OPEL ASTRA Business+

### Diagnostika üksikasjad

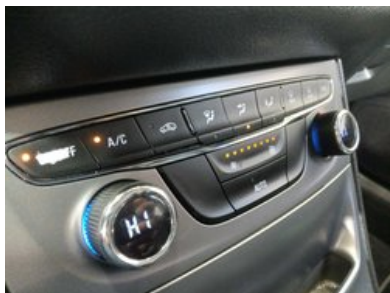
### ✓ 1. Toiming: Küttesüsteem - Toimimine

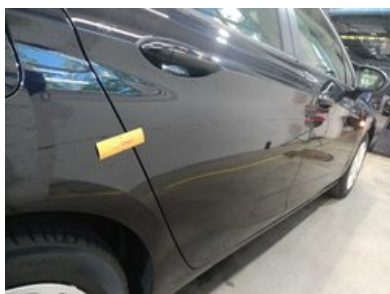
### ✓ 1. Külg: Vasak ja Parem Külg - Nähtavad Kahjustused ja Kriimustused

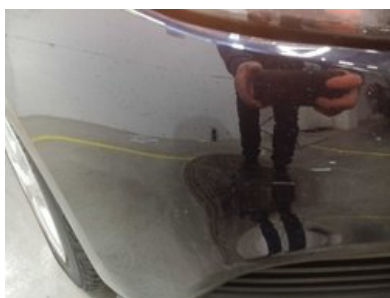
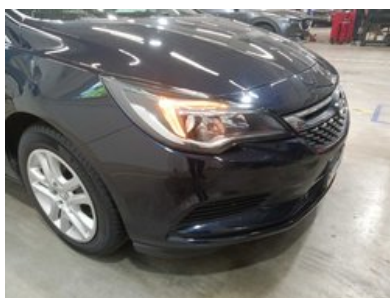
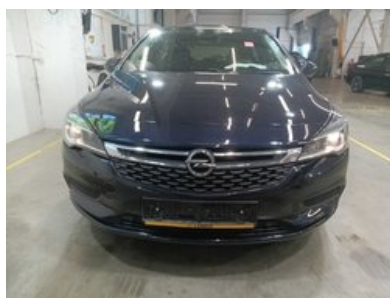
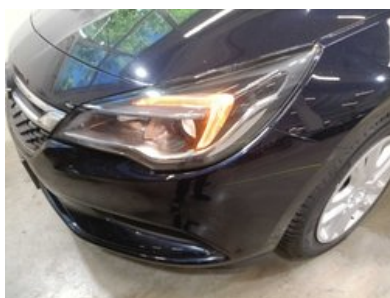
### ✓ 2. Esiosa: Esistange - Seisukord ja Joondus

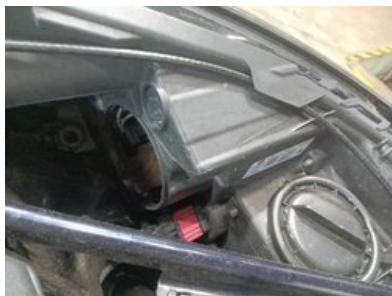
- ✓ **3. Tuled:** Esituled (Päevatuled, Kaugtuled, Udu, Suunatud) - Põhiline Toimimine, Kahjustused ja Värv

- ✓ 1. Vaheta Tulede Katteid

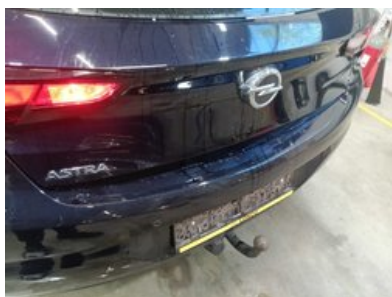
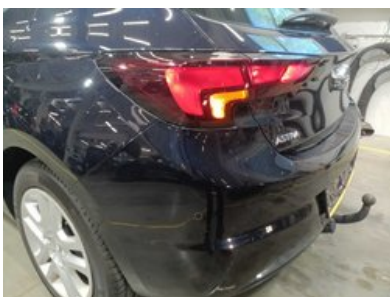
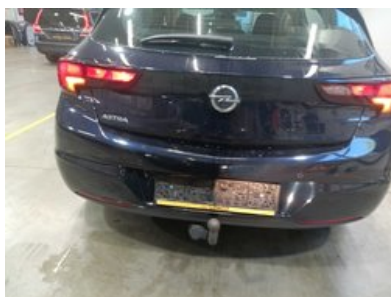
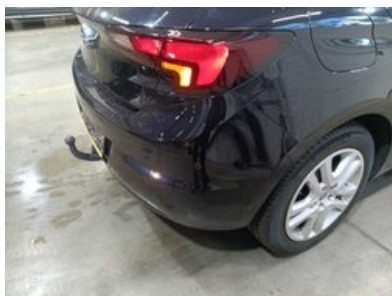
- ✓ **4. Tagaosa:** Tagumine stange - Seisukord ja joondus

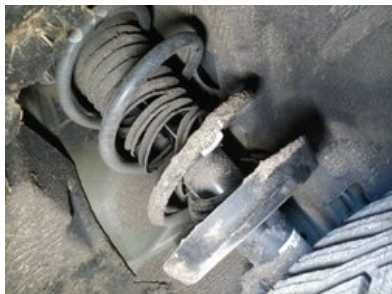
- ✓ **1. VEDRUSTUS:** Amortisaatori posti komplekt (mõlemad)

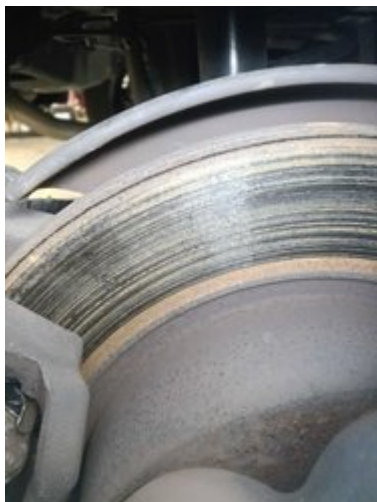
✓ **2. PIDURID:** Tagumine Piduri Ketas (Mõlemad)

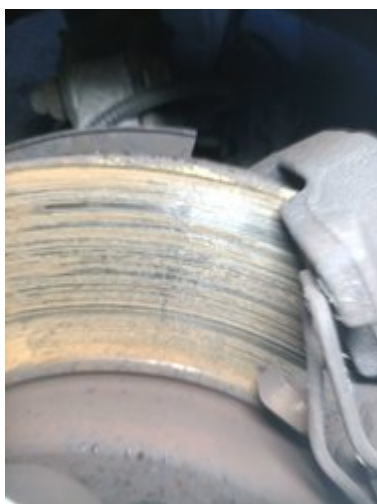
✓ **3. PIDURID:** Esimesed Pidurikettad Mõlemad

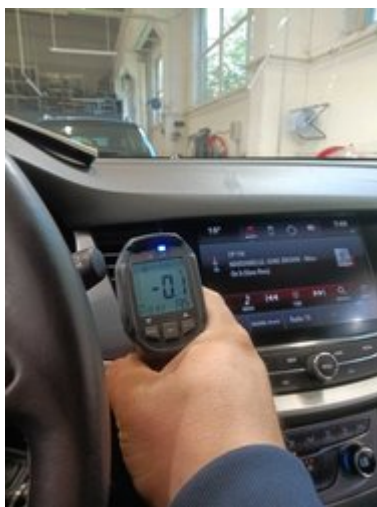
### ✓ 2. Kliimaseadme Mõõtmine
