# Diagnostikaaruanne

## 2020 RENAULT CLIO Zen

### Diagnostika üksikasjad

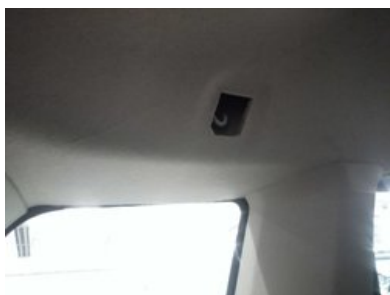
#### ✔ 1. Esiosa: Laepolster - Seisukord

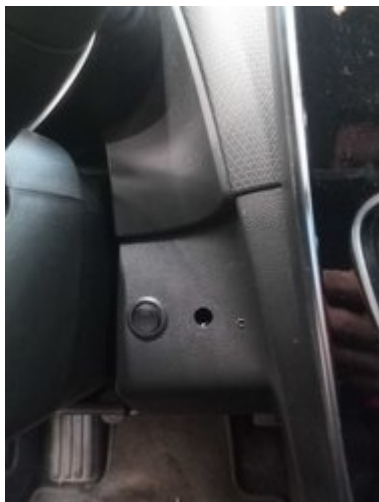
✓ **2. Esiosa:** Armatuurlaud - Seisukord ja Nuppude Toimimine

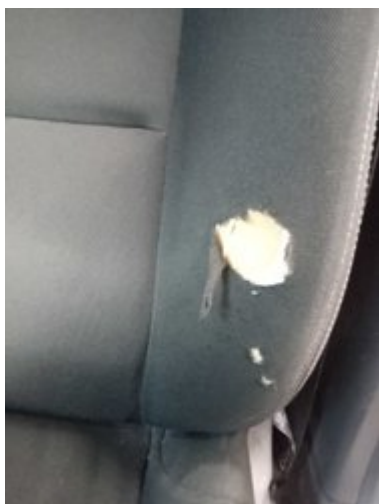
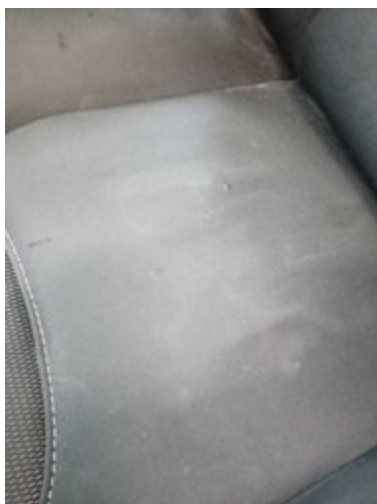
✓ **3. Istmed:** Kõik Istmed - Seisukord

- ✓ 1. Õmble Eesmine Iste

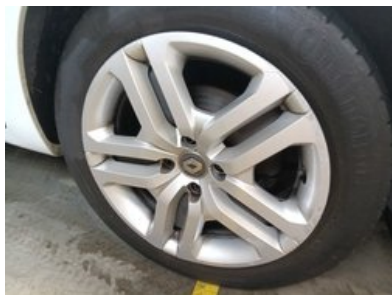
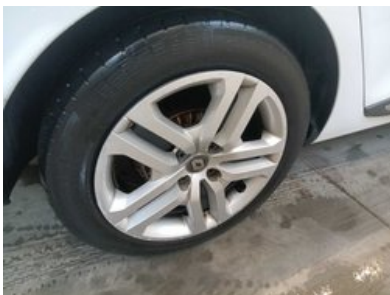
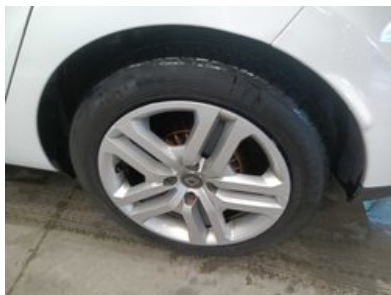
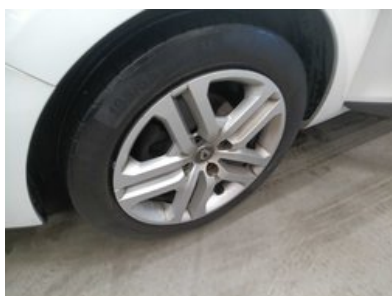
### ✓ 1. Külg: Veljed - Seisukord

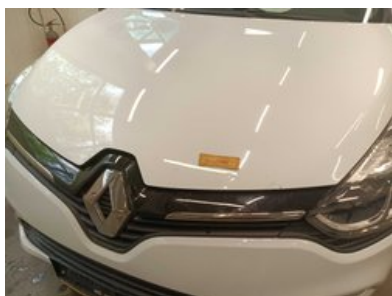
### ✓ 2. Esiosa: Kapott - Nähtavad Kahjustused

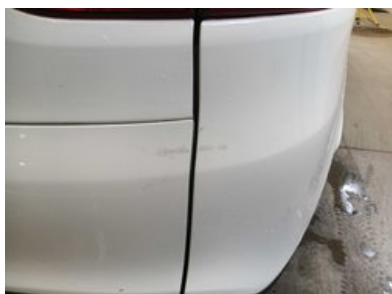
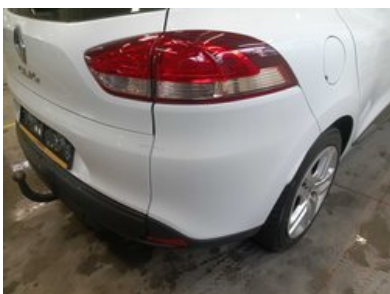
### ✓ 3. Tagaosa: Tagumine stange - Seisukord ja joondus

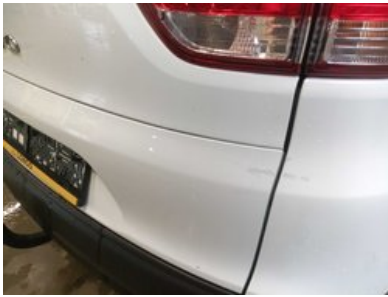
✓ **4. Tagaosa:** Pagasiluuk - Nähtavad kahjustused

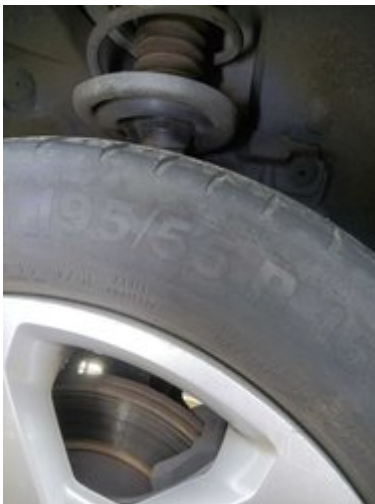
✓ **3. MUU:** Vahetada Rehve

- ✓ 1. Aku
- ✓ 2. Mootoriõli ja Filtri Vahetus
- ✓ 3. Laadida Akut
- ✓ 4. Vahetada Rehve

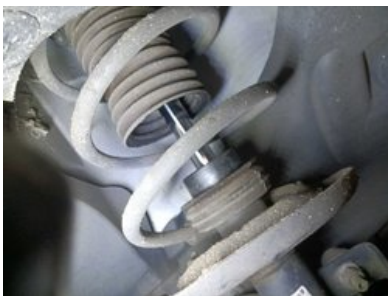
✓ **4. VEDRUSTUS:** Amortisaatori posti komplekt (mõlemad)
