### Auto andmed

# Diagnostikaaruanne

## 2021 SKODA OCTAVIA Ambition

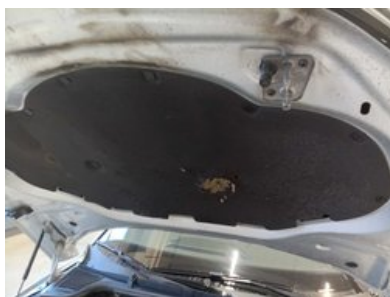
- ✓ 1. Esiosa: Kapoti Heliisolatsioon - Seisukord

- ✓ 1. Tagumised Piduriklotsid
- ✓ 2. Mootoriõli ja Filtri Vahetus
- ✓ 3. Esimesed Piduriklotsid (Kõik)
- ✓ 4. Laadida Akut
- ✓ 5. Vaheta Mootorikapoti Heliisolatsioon

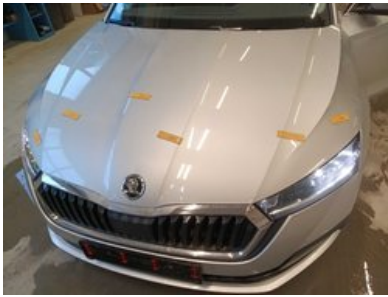
✓ **2. Esiosa:** Kapott - Nähtavad Kahjustused

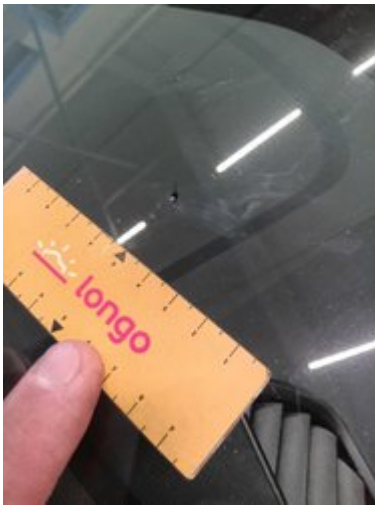
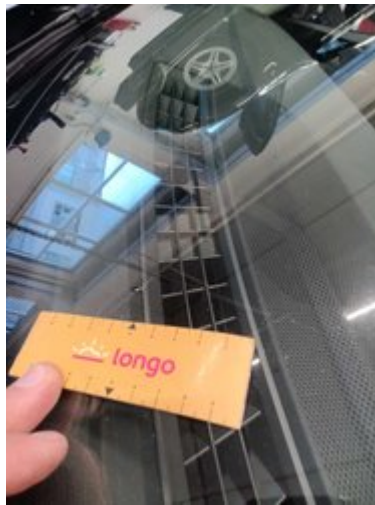
✓ **3. Esiosa:** Esiklaasi terviklikkus - puuduvad tehnõlevaatust välistavad kahjustused

- ✓ 1. Esiklaasi Remont

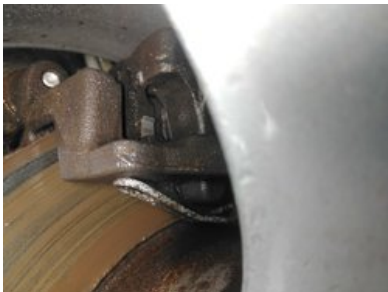
✓ **3. PIDURID:** Tagumised Piduriklotsid (Kõik)

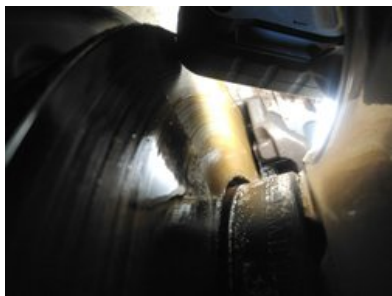
✓ **4. PIDURID:** Esimesed Piduriklotsid (Kõik)

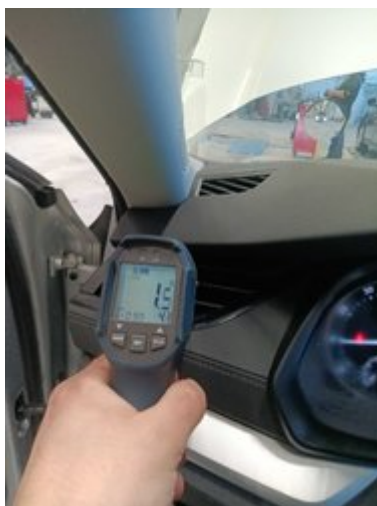
✓ **2. Kliimaseadme Mõõtmine**
