# Diagnostikaaruanne

## 2021 HYUNDAI TUCSON MHEV

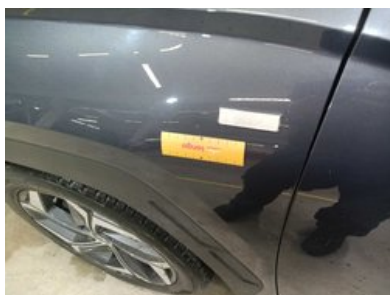
- ✓ 1. Külg: Vasak ja Parem Külg - Nähtavad Kahjustused ja Kriimustused
