# Diagnostikaaruanne

## 2016 SUBARU FORESTER

Läbisõit lõpetamise kuupäeval: 242 041 km

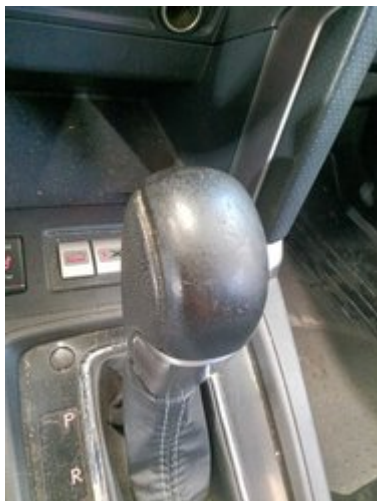
### ✓ 1. Salong: Käigukang Katik ja Käigukang Nupp - Seisukord

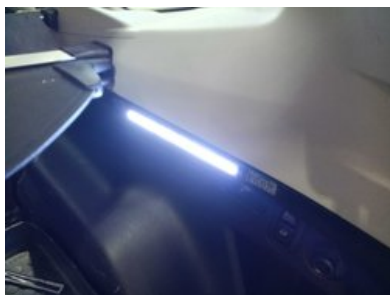
### ✓ 2. Salong: Tarvikud - Toimimine ja Seisukord

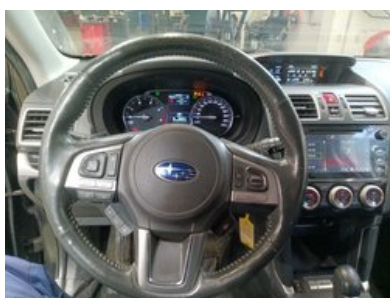
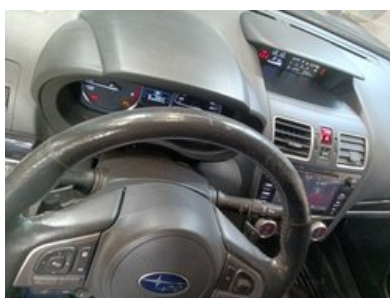
### ✓ 3. Esiosa: Rool - Seisukord

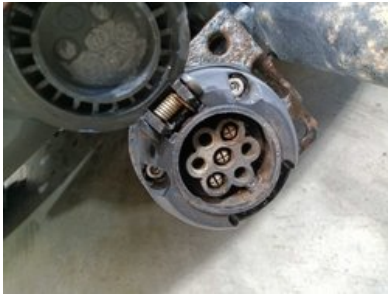
- ✓ **1. Tagaosa:** Kärunkonks (Kinnitus, eemaldamismehhanism, välise valgustuse pistik, pistiku paksus)

- ✓ 1. Mootoriõli ja Filtri Vahetus
- ✓ 2. Vaheta Haakeseadme Tulede Pistik
- ✓ 3. Süsteemi Tühjendamine/Täitmine
- ✓ 4. Vedrustuse Alumine Võll, Eesmine
- ✓ 5. Geomeetria - Terve Sõiduk

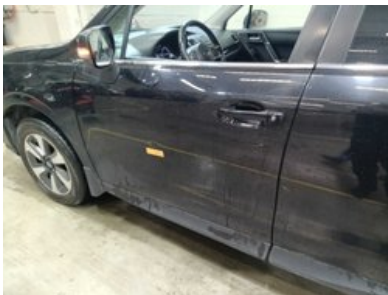
- ✓ **2. Külg:** Vasak ja Parem Külg - Nähtavad Kahjustused ja Kriimustused

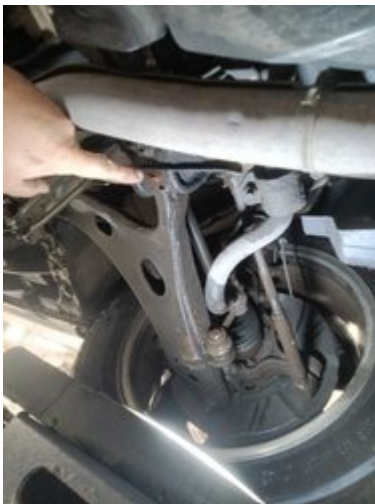
- ✓ **2. VEDRUSTUS:** Vedrustuse Alumine Õlg Eesmine
