# Diagnostikaaruanne

## 2017 MERCEDES BENZ A200 Business Solution

### Tuvastatud puuduste kokkuvõte

Longo poolt läbi viidud põhjaliku diagnostika käigus, 11 puudust olid tuvastatud sõidukis.

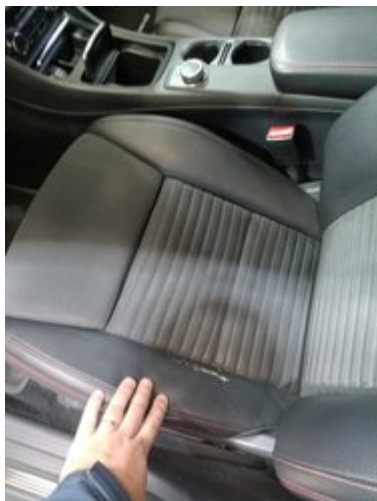
### ✓ 1. Istmed: Kõik Istmed - Seisukord

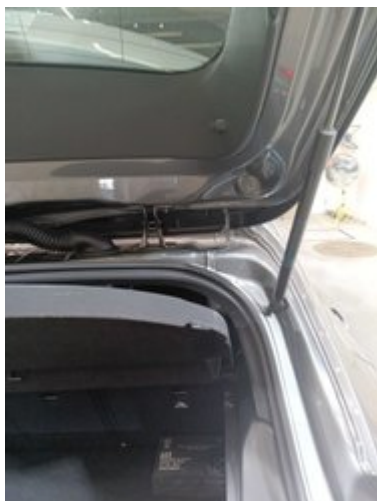
### ✓ 2. Salong: Pagasiruumi kate - Toimimine ja seisukord

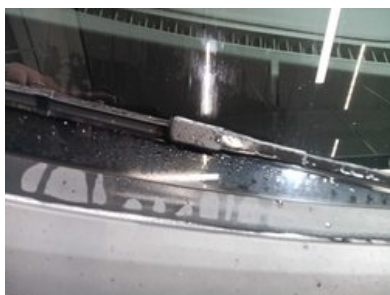
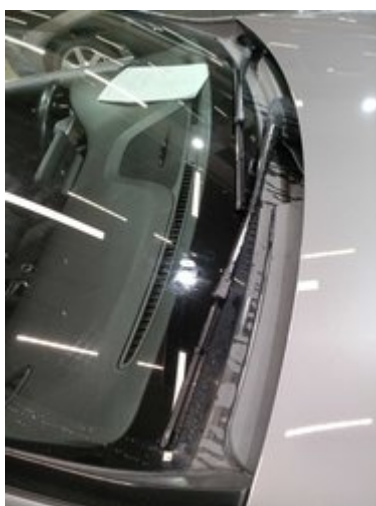
### ✓ 3. Esiosa: Klaasipuhasti Kumm ja Käepide (Ees ja Taga) - Seisukord

- ✓ 1. Laadida Akut
- ✓ 2. Mootoriõli ja Filtri Vahetus
- ✓ 3. Vaheta Esiklaasi Kojamees (Mehaaniline)

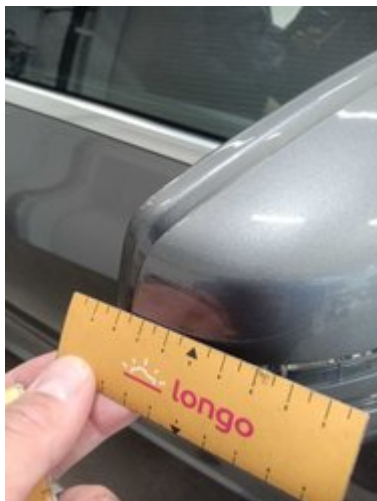
- ✓ **1. Külg:** Välispeeglid - Peeglite Terviklikkus ja Kinnitamine Auto Külge

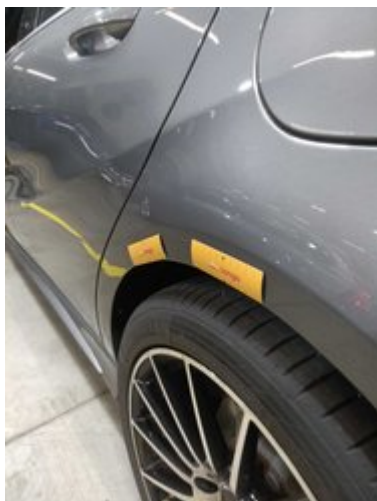
- ✓ **2. Külg:** Vasak ja Parem Külg - Nähtavad Kahjustused ja Kriimustused

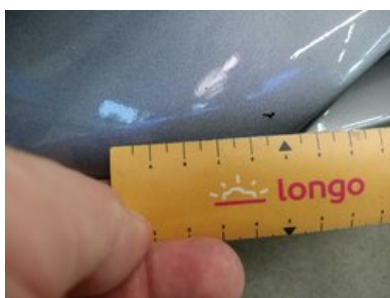
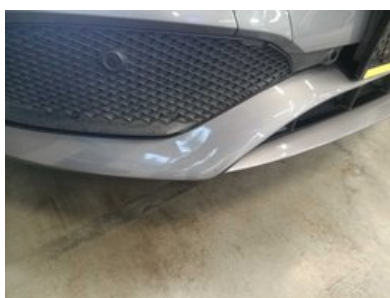
- ✓ **3. Esiosa:** Esistange - Seisukord ja Joondus

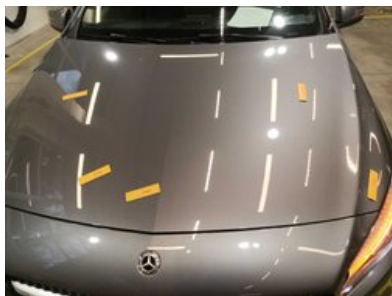
✓ **4. Esiosa:** Kapott - Nähtavad Kahjustused

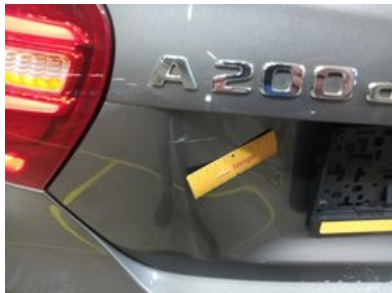
✓ **5. Tagaosa:** Pagasiluuk - Nähtavad kahjustused

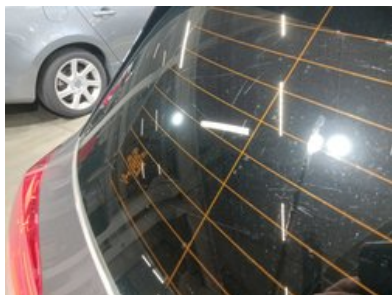
✓ **6. Tagaosa:** Tagaklaasi terviklikkus
