# Diagnostikaaruanne

## 2019 BMW X1 High Executive

### Tuvastatud puuduste kokkuvõte

Longo poolt läbi viidud põhjaliku diagnostika käigus, 11 puudust olid tuvastatud sõidukis.

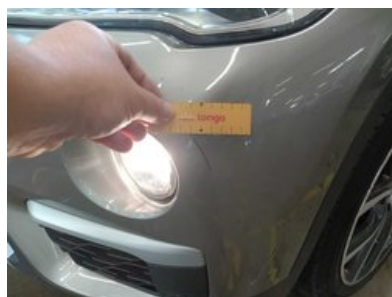
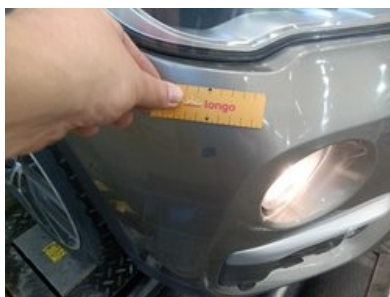
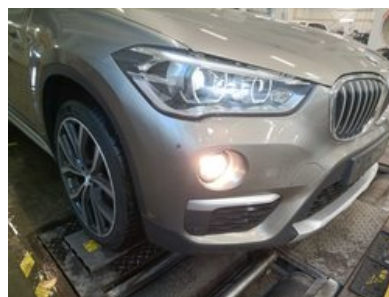
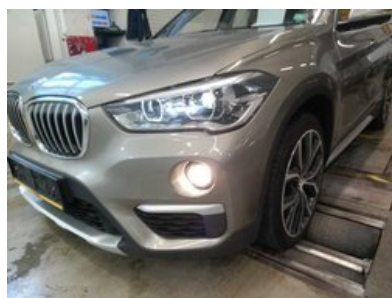
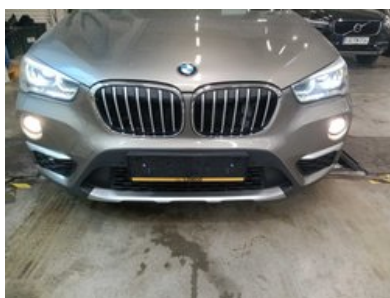
### ✓ 1. Esiosa: Esistange - Seisukord ja Joondus

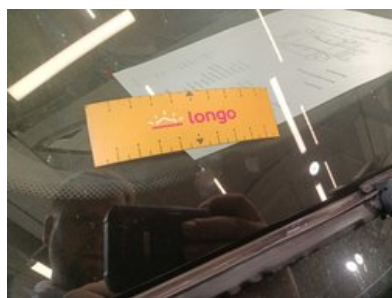
### ✓ 2. Esiosa: Esiklaasi terviklikkus - puuduvad tehnölevaatust välistavad kahjustused

- ✓ 1. Esiklaasi Remont

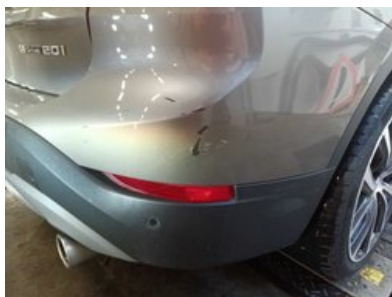
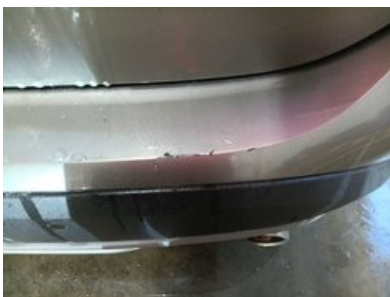
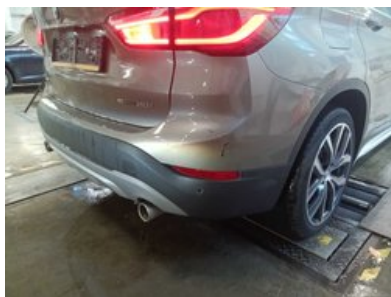
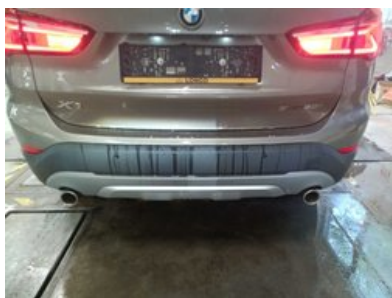
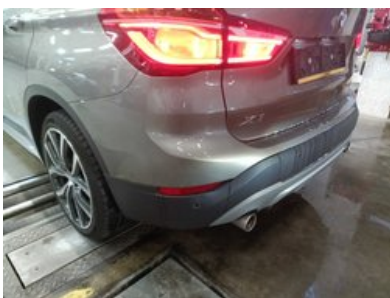
✓ **3. Tagaosa:** Tagumine stange - Seisukord ja joondus

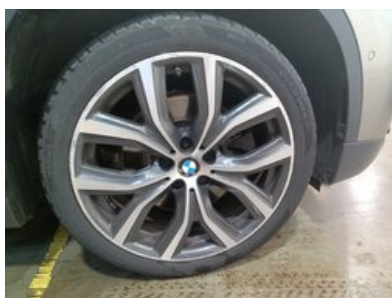
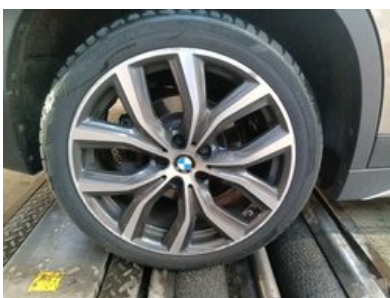
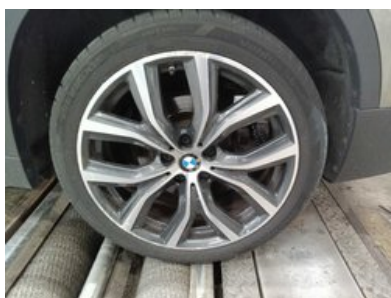
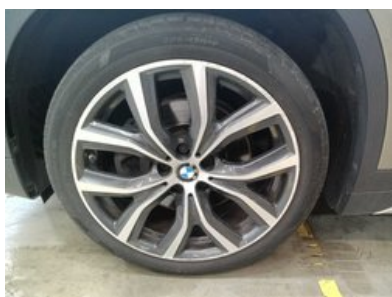
✓ **4. Külg:** Veljed - Seisukord

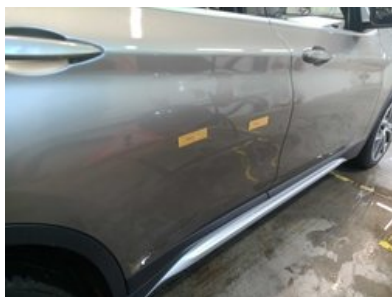
✓ **5. Külg:** Vasak ja Parem Külg - Nähtavad Kahjustused ja Kriimustused

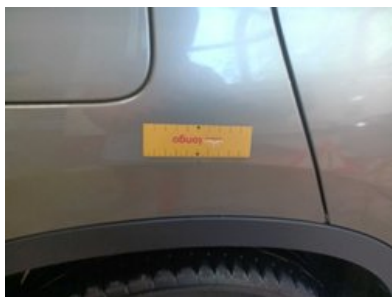
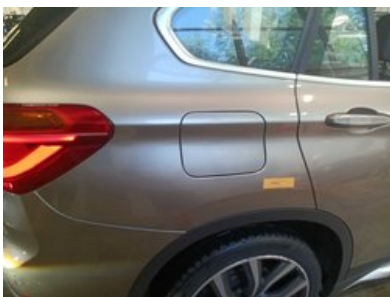
✓ **6. Külg:** Vasak ja Parem Külg - Nähtavad Kahjustused ja Kriimustused

- ✓ 1. Värv Tagumine Poritiib

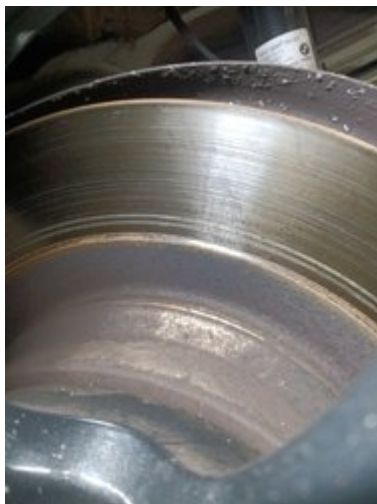
✓ **2. PIDURID:** Tagumine Piduri Ketas (Mõlemad)

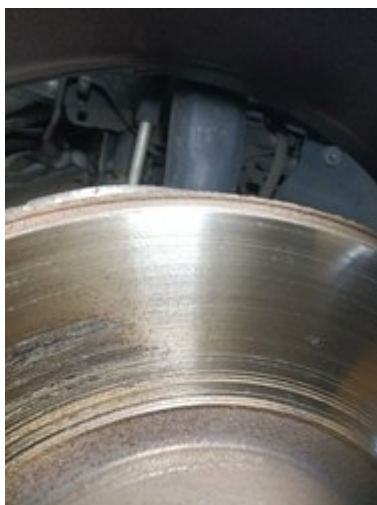
✓ **3. PIDURID:** Esimesed Pidurikettad Mõlemad

- ✓ 1. Mootoriõli ja Filtri Vahetus
- ✓ 2. Esimesed Pidurikettad (Mõlemad)
- ✓ 3. Hädaaku SOS Moodul

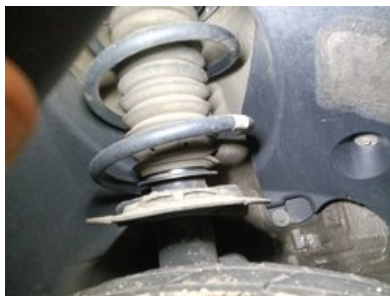
✓ **4. VEDRUSTUS:** Amortisaatori posti komplekt (mõlemad)

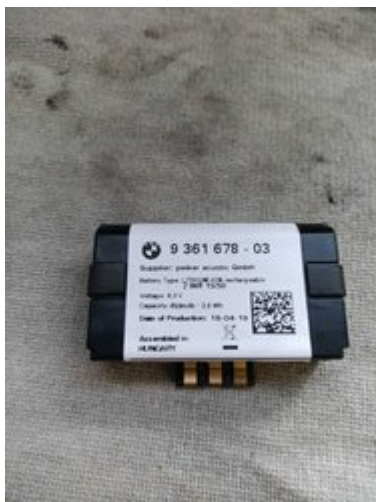
✓ **5. ÜLDINE ELEKTER:** Hädaaku SOS Moodul
