# Diagnostikaaruanne

## 2017 VOLVO XC60 Summum

### Diagnostika üksikasjad

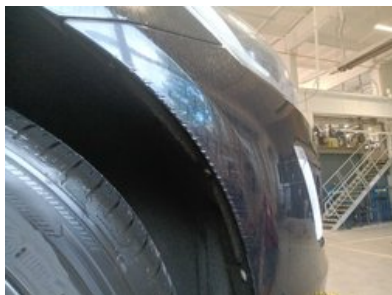
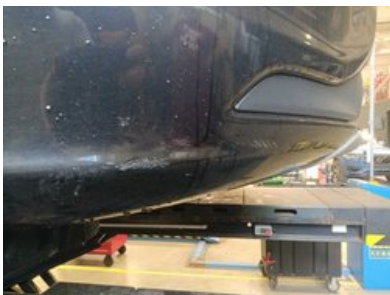
### ✓ 1. Esiosa: Esistange - Seisukord ja Joondus

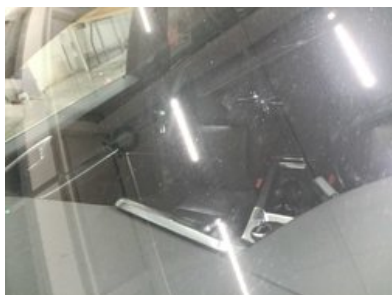
### ✓ 2. Esiosa: Esiklaasi terviklikkus - puuduvad tehnölevaatust välistavad kahjustused

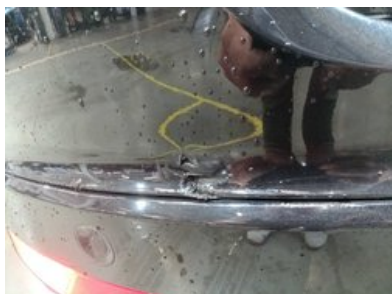
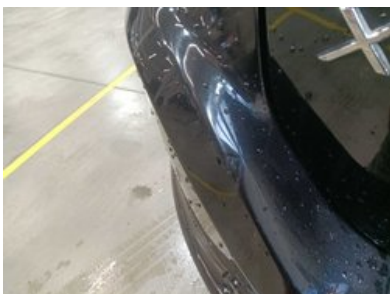
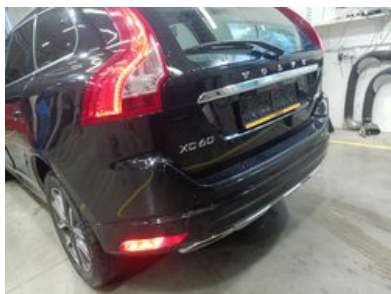
### ✓ 3. Tagaosa: Tagumine stange - Seisukord ja joondus

- ✓ 1. Värv Tagumine Poritiib

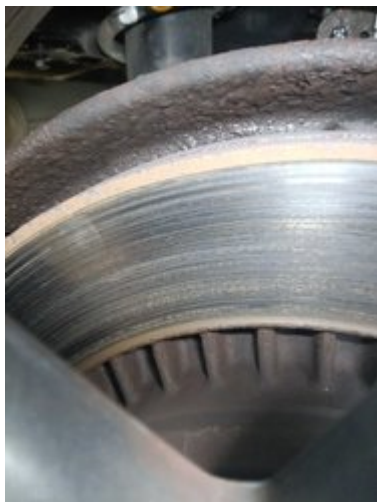
✓ **2. PIDURID:** Tagumine Piduri Ketas (Mõlemad) koos Klotsidega
