# Diagnostikaaruanne

## 2022 VOLKSWAGEN TOURAN Comfortline E

### Diagnostika üksikasjad

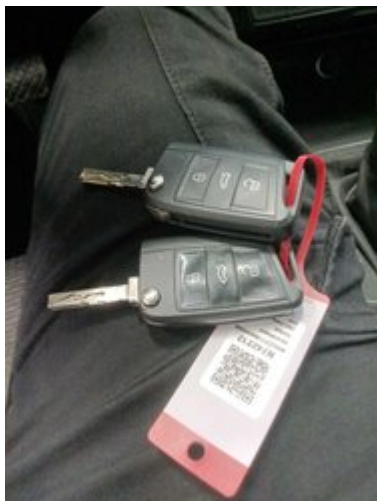
### ✓ 1. Salong: Tarvikud - Toimimine ja Seisukord

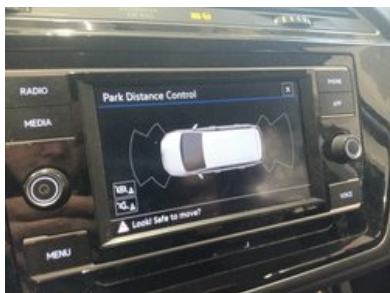
### ✓ 2. Salong: Tarvikud - Toimimine ja Seisukord

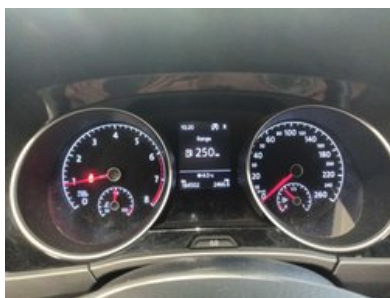
### ✓ 3. Salong: Tarvikud - Toimimine ja Seisukord

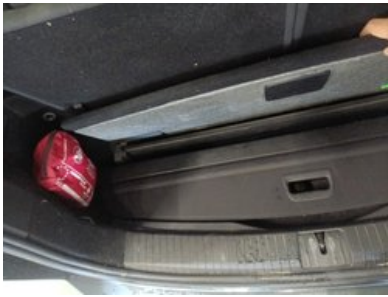
✓ **4. Salong:** Tarvikud - Toimimine ja Seisukord

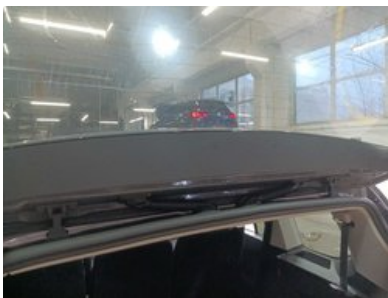
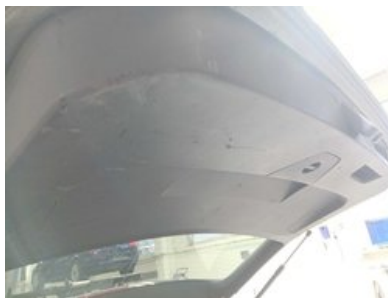
✓ **5. Salong:** Katted ja liistud - Seisukord

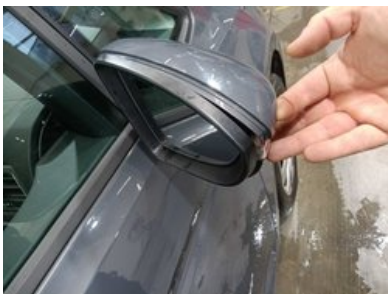
✓ **1. Külg:** Välispeeglid - Peeglite Terviklikkus ja Kinnitamine Auto Külge

- ✓ 1. Vaheta Peegli Katet

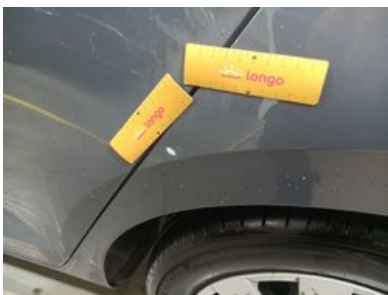
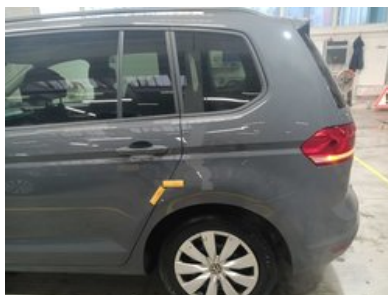
✓ **2. Külg:** Vasak ja Parem Külg - Nähtavad Kahjustused ja Kriimustused

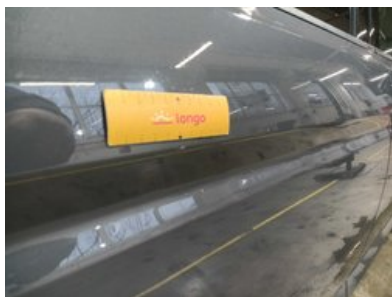
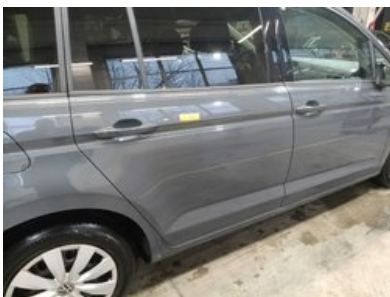
✓ **3. Külg:** Vasak ja Parem Külg - Nähtavad Kahjustused ja Kriimustused

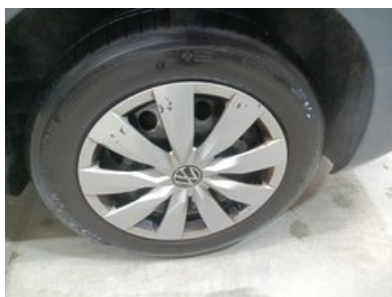
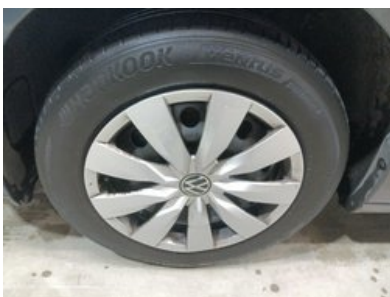
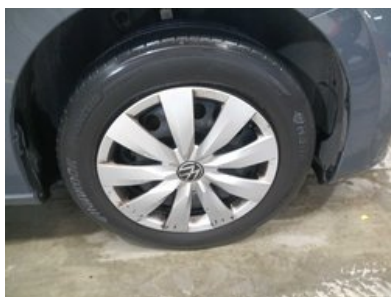
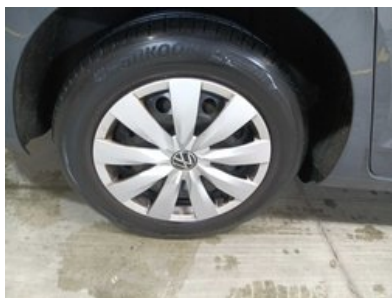
✓ **4. Külg:** Veljed - Seisukord

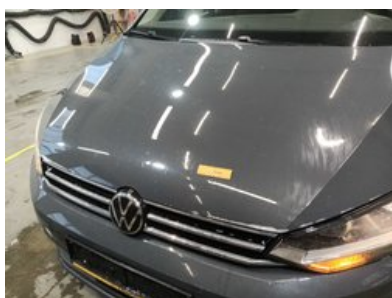
✓ **5. Esiosa:** Kapott - Nähtavad Kahjustused

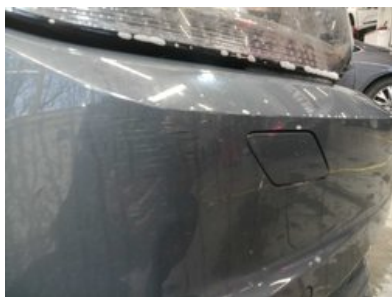
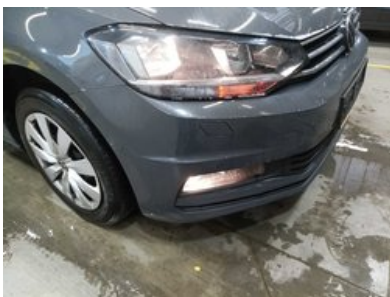
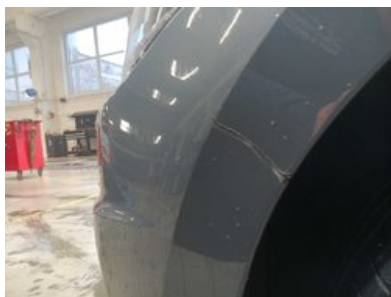
✓ **6. Esiosa:** Esistange - Seisukord ja Joondus

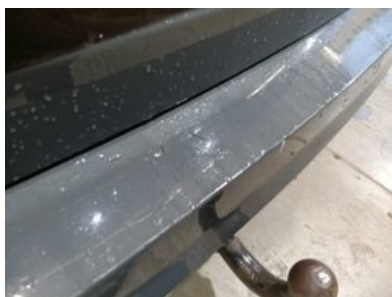
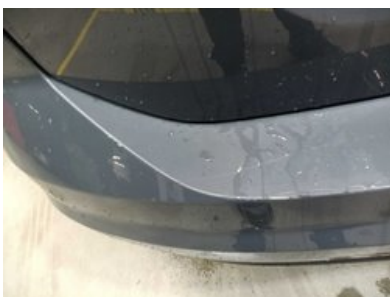
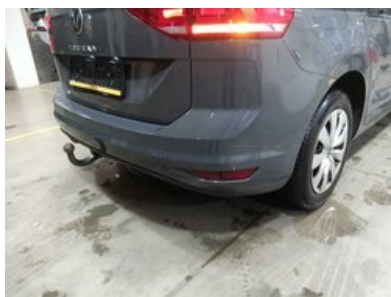
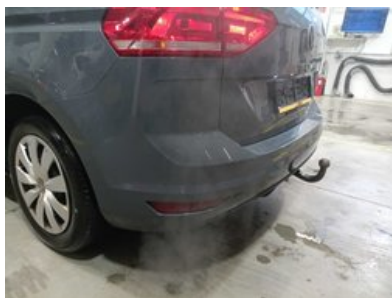
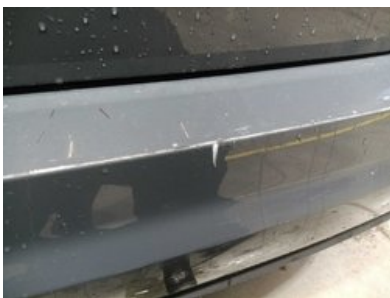
✓ **7. Tagaosa:** Tagumine stange - Seisukord ja joondus

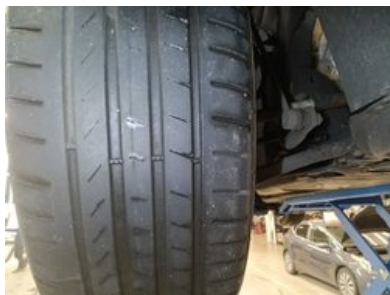
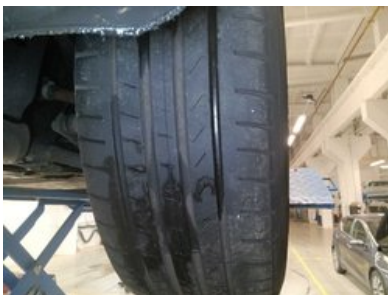
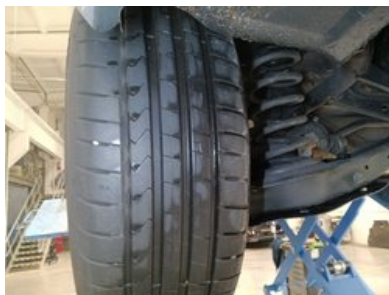
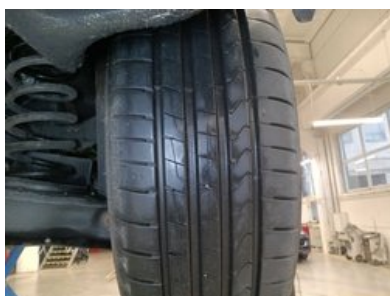
### ✓ 1. MUU: Vahetada Rehve

- ✓ 1. Vahetada Rehve
- ✓ 2. Mootoriõli ja Filtri Vahetus
