Diagnostikaaruanne

2021 MAZDA 3 MHEV Premium

Longo poolt läbi viidud põhjaliku diagnostika käigus, 5 puudust olid tuvastatud sõidukis.

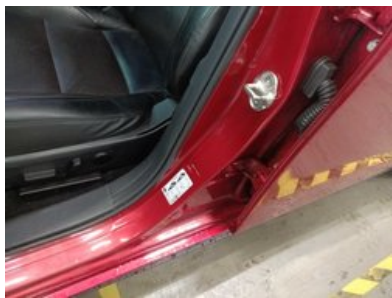
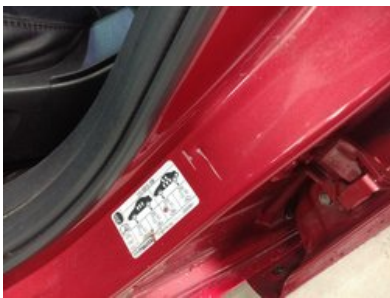
✓ 1. Külg: Vasak ja Parem Külg - Nähtavad Kahjustused ja Kriimustused

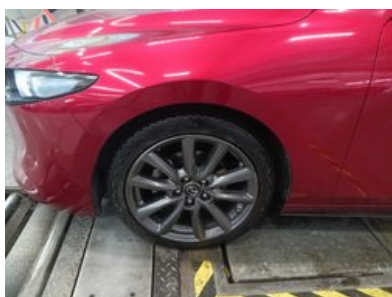
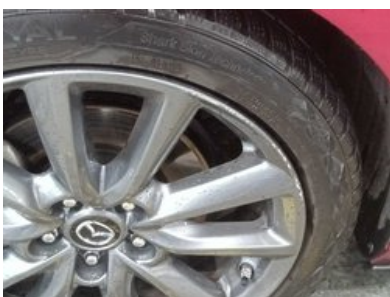
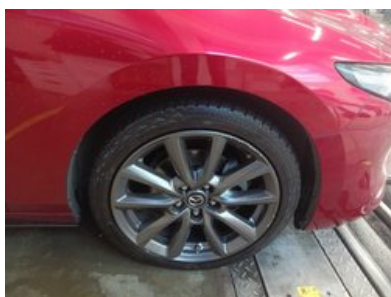
✓ 2. Külg: Veljed - Seisukord
