### Diagnostika üksikasjad

# Ettevalmistus- ja remondiaruanne

## 2021 SKODA KAROQ Business Edition

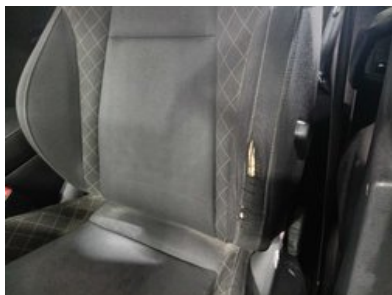
### ✓ 1. Istmed: Kõik Istmed - Seisukord

- ✓ 1. Vaheta Ukse Kummitihend
- ✓ 2. Õmble Eesmine Iste

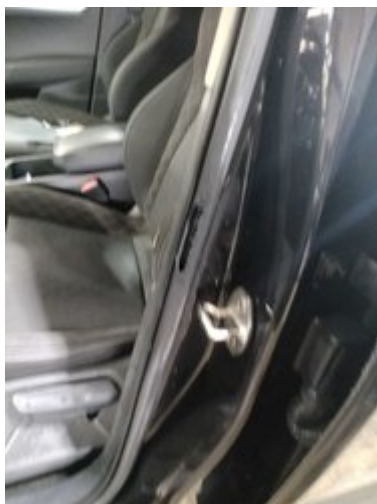
### ✓ 2. Uksed: Uste Kummitihendid

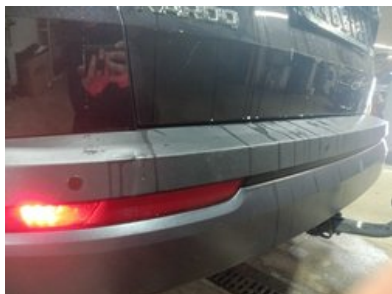
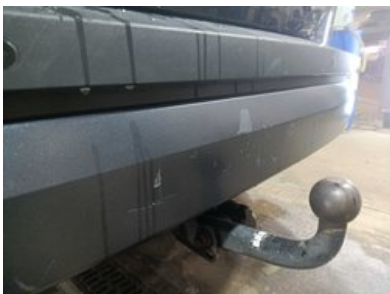
### ✓ 1. Tagaosa: Tagumine stange - Seisukord ja joondus

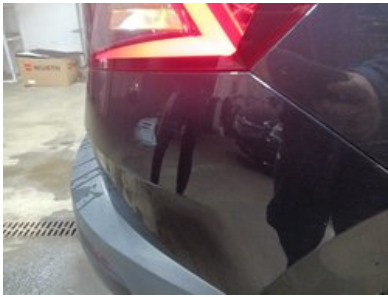
✓ **2. Tagaosa:** Tagumine stange - Seisukord ja joondus

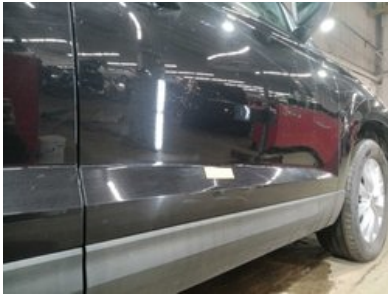
✓ **3. Külg:** Vasak ja Parem Külg - Nähtavad Kahjustused ja Kriimustused
