# Diagnostikaaruanne

## 2016 SUBARU XV Premium

Läbisõit lõpetamise kuupäeval: 152 230 km

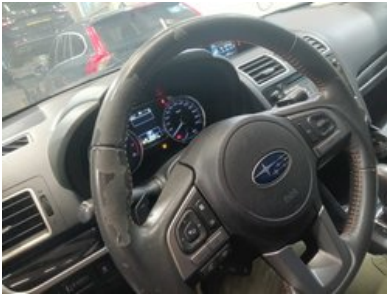
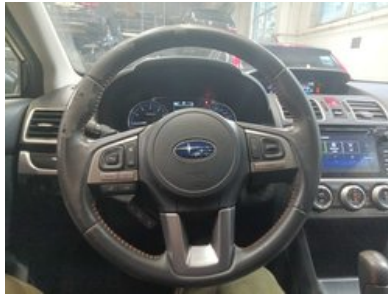
### ✓ 1. Esiosa: Rool - Seisukord

- ✓ 1. Õmble Rool
- ✓ 2. Vaheta Tagumised Tuled
- ✓ 3. Vaheta Tuled Auto Küljel
- ✓ 4. Pesuri Mehhanismi Remont
- ✓ 5. Remondita Esipuhver

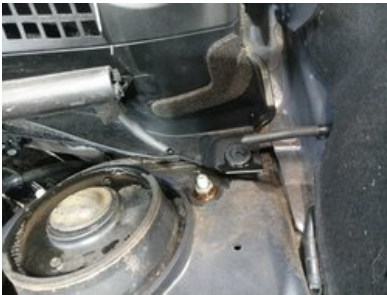
### ✓ 2. Esiosa: Klaasipesusüsteem - Toimimine (Ees ja taga)

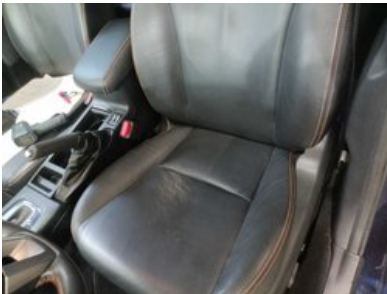
### ✓ 3. Istmed: Kõik Istmed - Seisukord

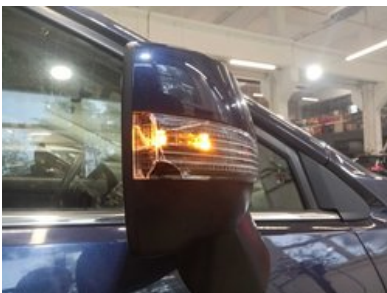
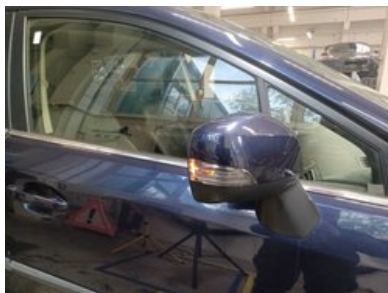
### ✓ 1. Tuled: Auto Küljetuled - Toimimine, Kahjustused ja Värv

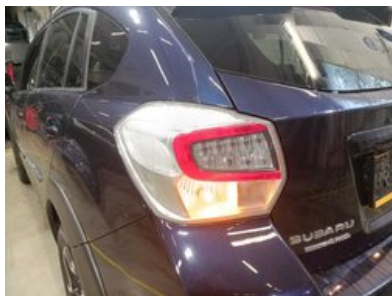
- ✓ **2. Tuled:** Tagatuled (Pidurituled, udutuled, suunatud) - Toimimine, kahjustused ja värv

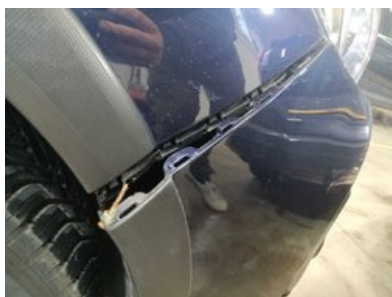
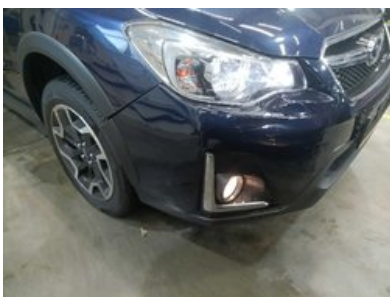
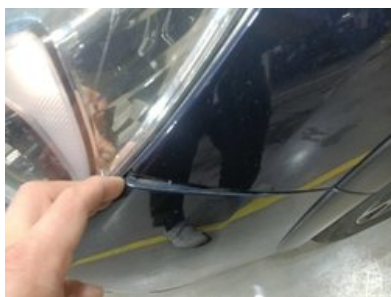
- ✓ **3. Esiosa:** Esistange - Seisukord ja Joondus

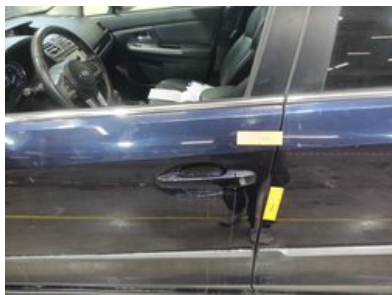
- ✓ **4. Külg:** Vasak ja Parem Külg - Nähtavad Kahjustused ja Kriimustused

- ✓ 1. Ukse Värvimine

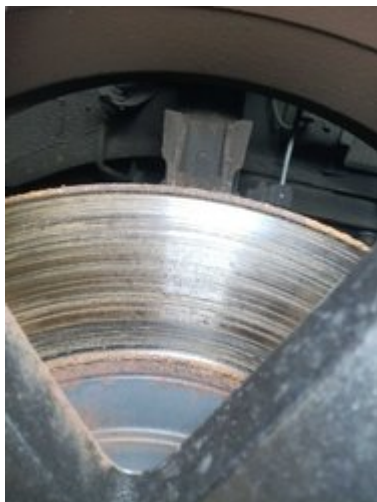
✓ **2. PIDURID:** Esimesed Pidurikettad Mõlemad

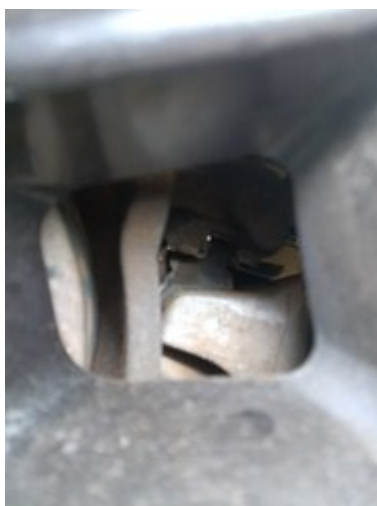
✓ **3. PIDURID:** Tagumised Piduriklotsid (Kõik)

- ✓ 1. Tagumised Piduriklotsid
- ✓ 2. Mootoriõli ja Filtri Vahetus

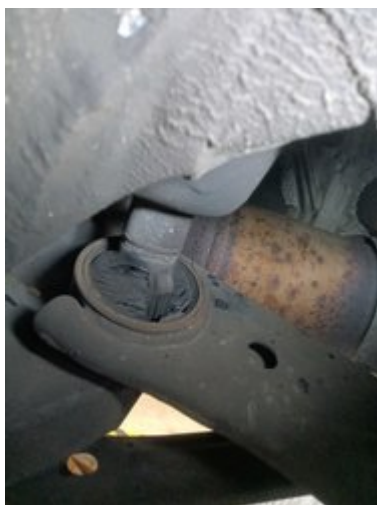
✓ **4. VEDRUSTUS:** Vedrustuse Alumine Õlg Mõlemad
