# Diagnostikaaruanne

## 2018 VOLVO V60 Polar+ Dynamic

### Tuvastatud puuduste kokkuvõte

Longo poolt läbi viidud põhjaliku diagnostika käigus, 21 puudust olid tuvastatud sõidukis.

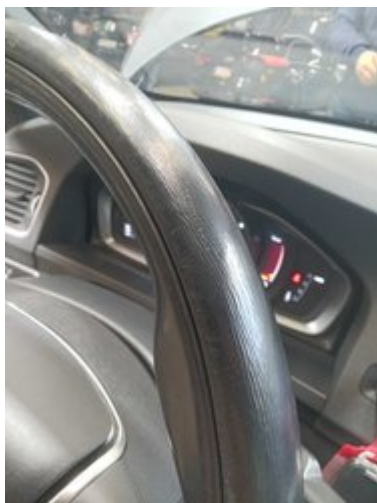
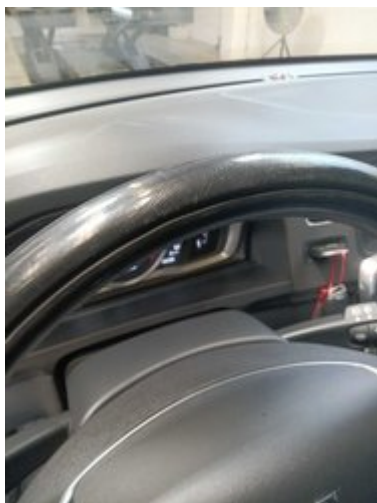
✓ **4. Esiosa:** Rool - Seisukord

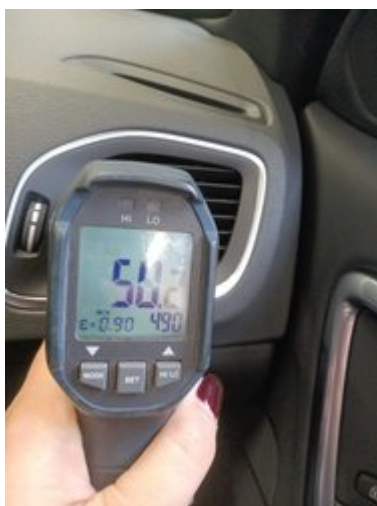
✓ **5. Toiming:** Küttesüsteem - Toimimine

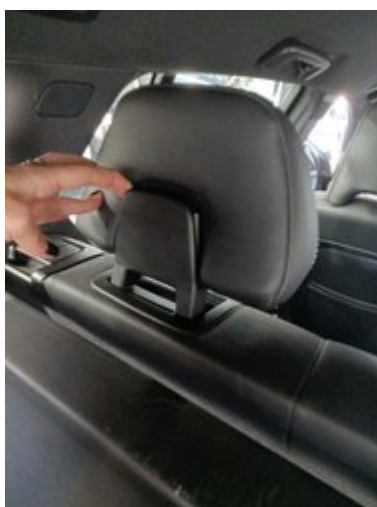
✓ **6. Istmed:** Kõik Istmed - Seisukord

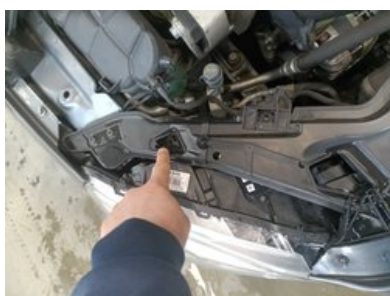
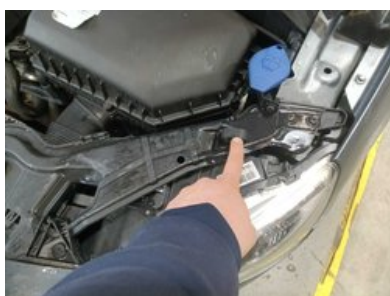
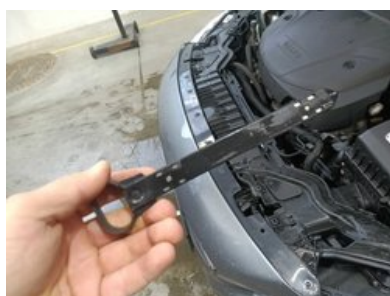
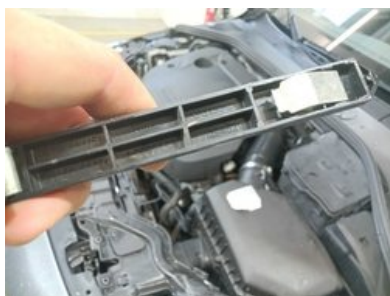
✓ **1. Tuled:** Esituled (Päevatuled, Kaugtuled, Udu, Suunatud) - Põhiline Toimimine, Kahjustused ja Värv

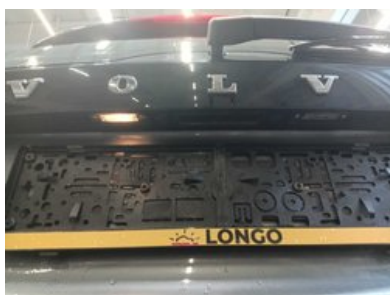
✓ **2. Tuled:** Lambipirnid

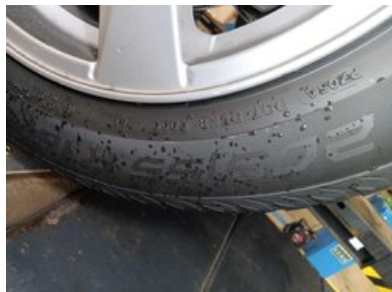
✓ **3. MUU:** Vahetada Rehve

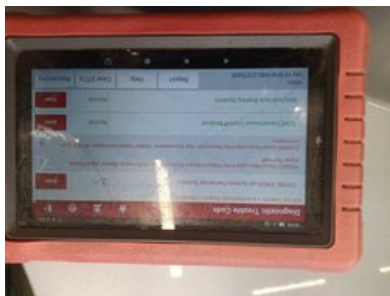
✓ **5. HEITGAASISÜSTEEM:** Diisli Tahkete Osakeste Filter

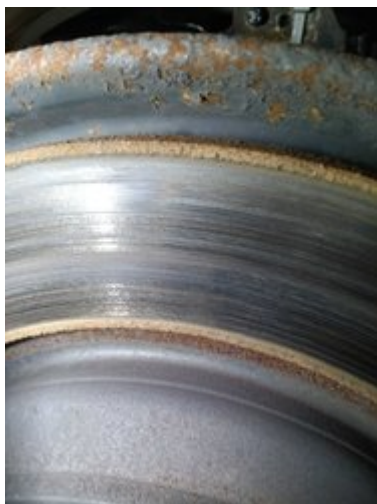
✓ **6. PIDURID:** Tagumine Piduri Ketas (Mõlemad)

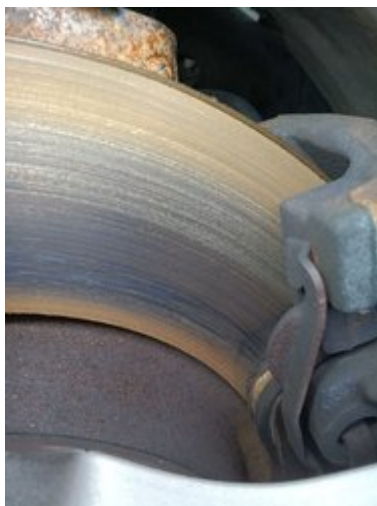
✓ **7. PIDURID:** Esimesed Pidurikettad Mõlemad

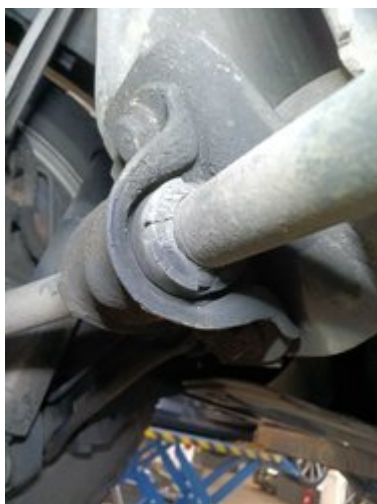
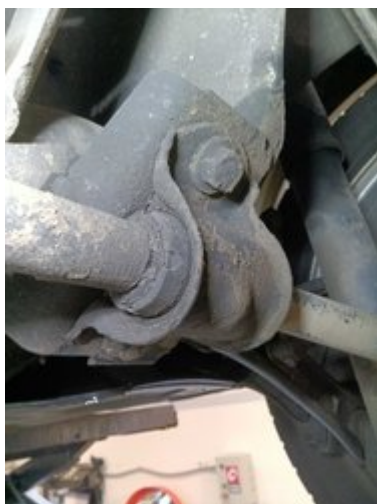
✓ **9. VEDRUSTUS:** Stabilisaator
