Diagnostikaaruanne

2014 CITROEN C4 PICASSO Intensive

Longo poolt läbi viidud põhjaliku diagnostika käigus, 19 puudust olid tuvastatud sõidukis.

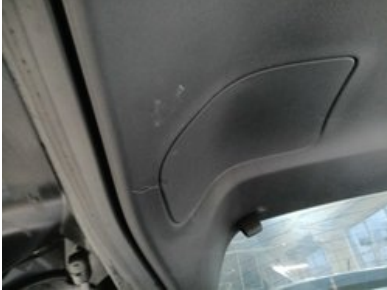
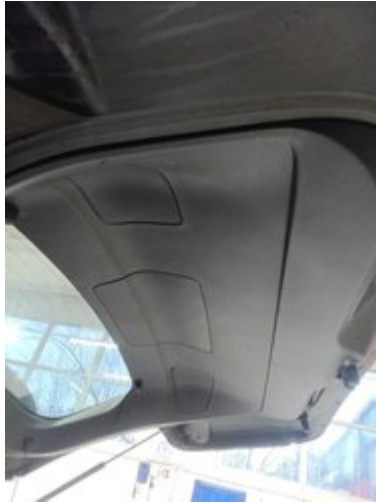
✔ **2. Salong:** Katted ja liistud - Seisukord

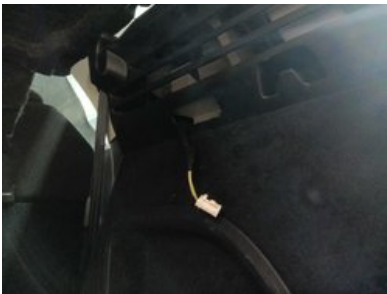
✔ **3. Salong:** Katted ja liistud - Seisukord

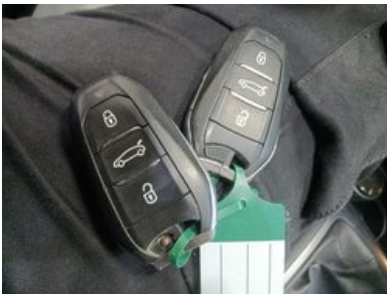
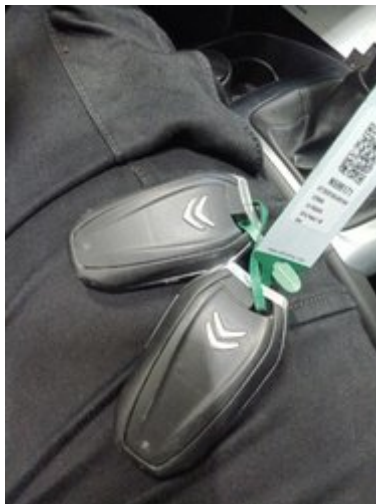
✔ **4. Salong:** Tarvikud - Toimimine ja Seisukord

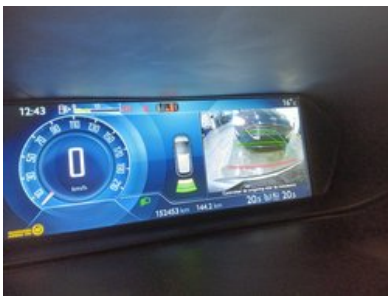
✔ **5. Salong:** Tarvikud - Toimimine ja Seisukord

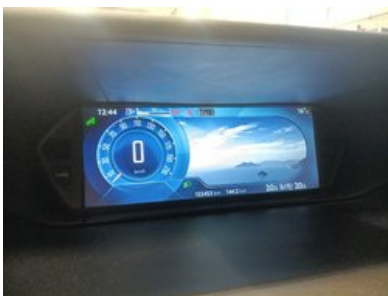
✔ **6. Salong:** Tarvikud - Toimimine ja Seisukord

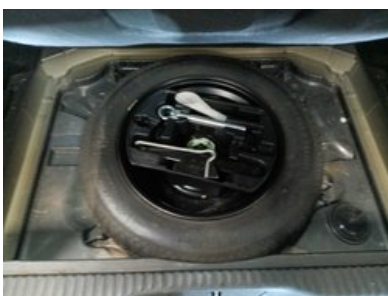
✔ **7. Salong:** Tarvikud - Toimimine ja Seisukord

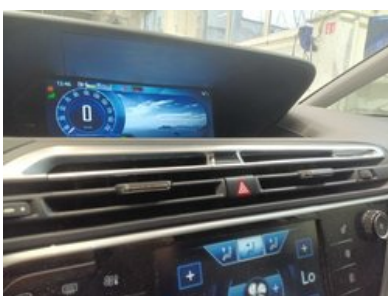
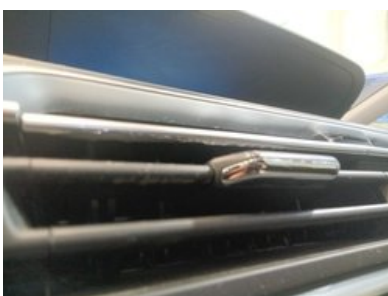
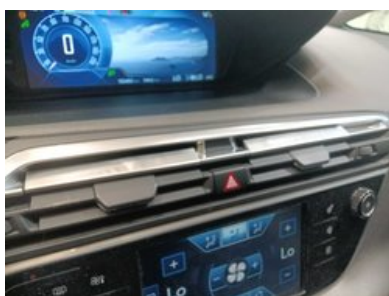
✔ **8. Esiosa:** Katted ja liistud - Seisukord

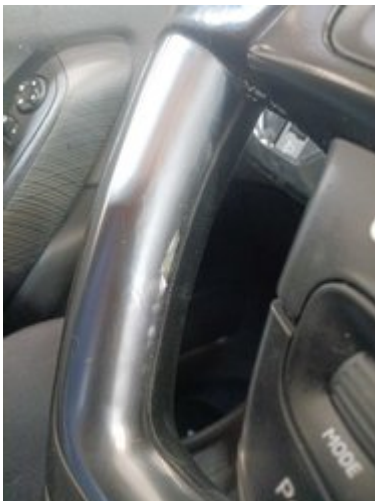
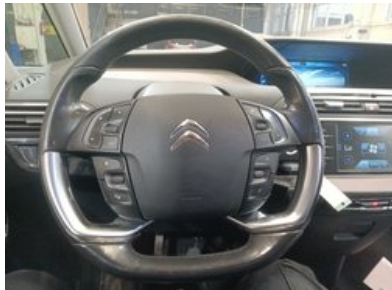
✓ **9. Esiosa:** Rool - Seisukord

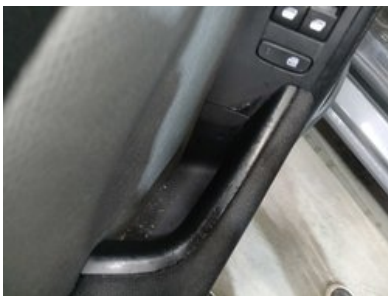
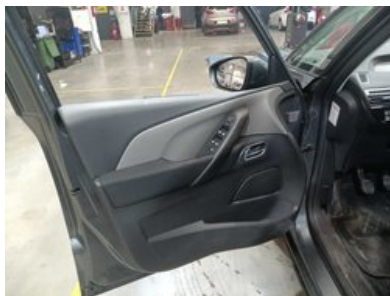
✓ **10. Uksed:** Katted ja liistud - Seisukord

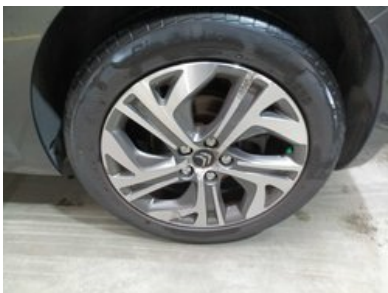
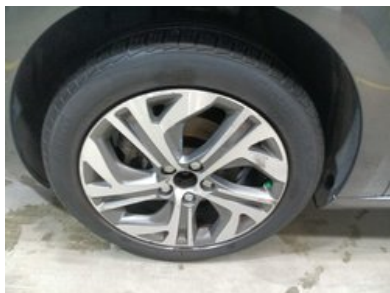
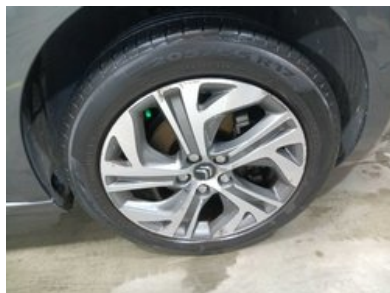
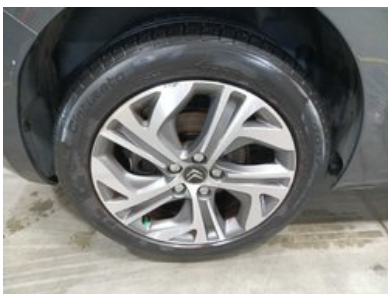
✓ **1. Külg:** Veljed - Seisukord

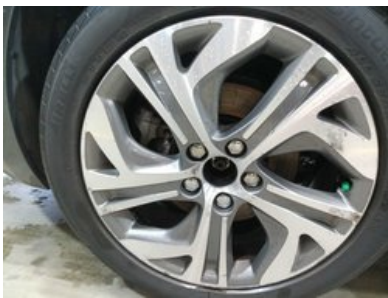
✓ **2. Külg:** Veljed - Seisukord

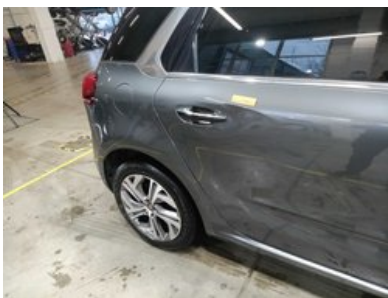
✓ **3. Külg:** Vasak ja Parem Külg - Nähtavad Kahjustused ja Kriimustused

- ✓ 1. Mõlkideta Remontimine

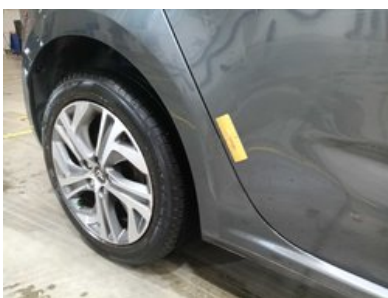
✓ **4. Külg:** Vasak ja Parem Külg - Nähtavad Kahjustused ja Kriimustused

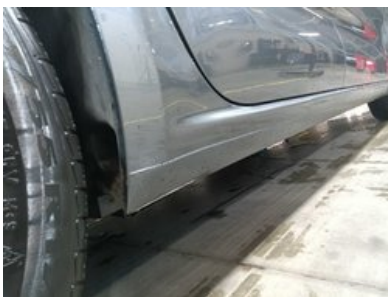
✓ **5. Külg:** Vasak ja Parem Külg - Nähtavad Kahjustused ja Kriimustused

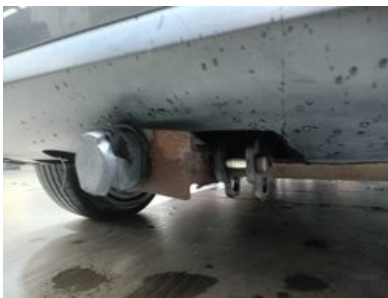
- ✓ **6. Tagaosa:** Kärukonks (Kinnitus, eemaldamismehhanism, välise valgustuse pistik, pistiku paksus)

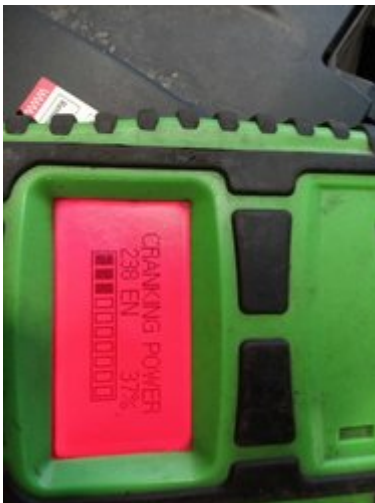
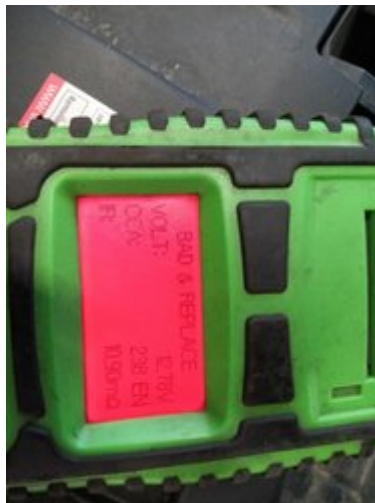
- ✓ **1. ÜLDINE ELEKTER:** Aku

- ✓ 1. Aku

- 1. Aku (BAT60/540R/4MAX)
- 2. Aku (EFB56030)
