# Diagnostikaaruanne

## 2023 SKODA KODIAQ Executive

### Diagnostika üksikasjad

# Ettevalmistus- ja remondiaruanne

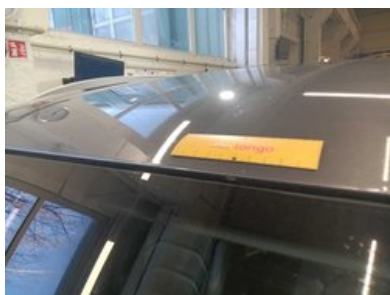
- ✓ 1. Muu: Katus - Nähtavad kahjustused (nt rahekahjustused)

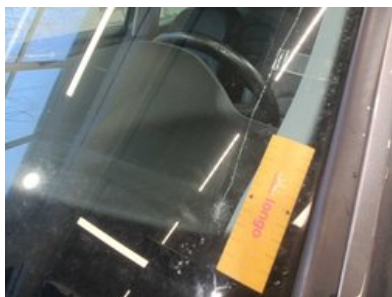
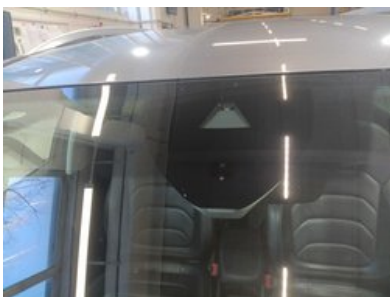
- ✓ **2. Esiosa:** Esiklaasi terviklikkus - puuduvad tehnõlevaatust välistavad kahjustused

- ✓ 1. Esiklaasi Vahetamine

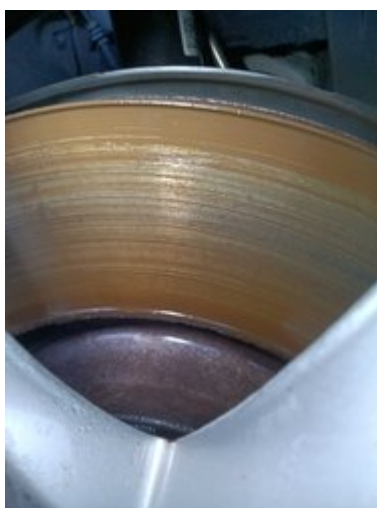
- ✓ **1. MUU:** Laadida Akut
- ✓ **2. MUU:** Mootoriõli ja Filtri Vahetus
- ✓ **3. MOOTOR:** Sidurivõlli Ajamrihm
- ✓ **4. KLIIMASEADE JA KÜTE:** Süsteemi Tühjendamine/Täitmine
- ✓ **5. PIDURID:** Esimesed Pidurikettad Mõlemad

- ✓ 1. Mootoriõli ja Filtri Vahetus
- ✓ 2. Süsteemi Tühjendamine/Täitmine
- ✓ 3. Laadida Akut

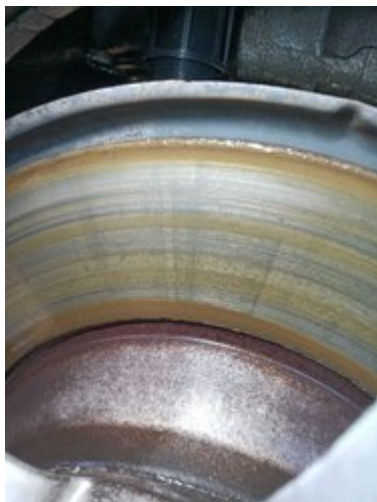
✓ **6. PIDURID:** Tagumine Piduri Ketas (Mõlemad)
