# Diagnostikaaruanne

## 2018 VOLKSWAGEN TOURAN Highline

Longo poolt läbi viidud põhjaliku diagnostika käigus, 11 puudust olid tuvastatud sõidukis.

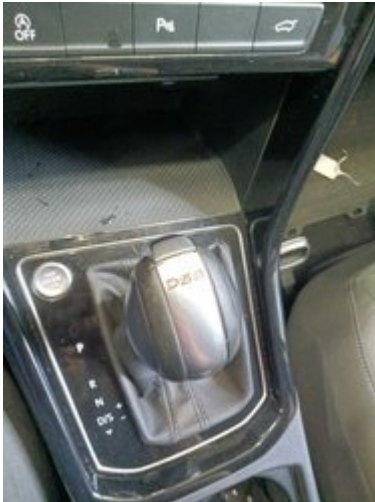
- ✓ **1. Salong:** Käigukang Katik ja Käigukang Nupp - Seisukord

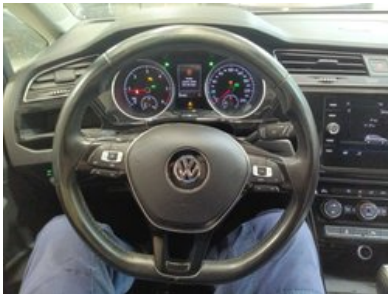
- ✓ **2. Esiosa:** Rool - Seisukord

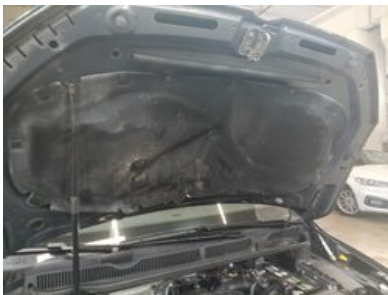
- ✓ **1. Esiosa:** Kapoti Heliisolatsioon - Seisukord

- ✓ 1. DPF Filtri Regenerereerimine/Puhastamine
- ✓ 2. Puhuri Ventilaator
- ✓ 3. Mootoriõli ja Filtri Vahetus
- ✓ 4. Vaheta Mootorikapoti Heliisolatsioon
- ✓ 5. Eelsoojendusküünalde Relee
- ✓ 6. Eelsoojendusküünal

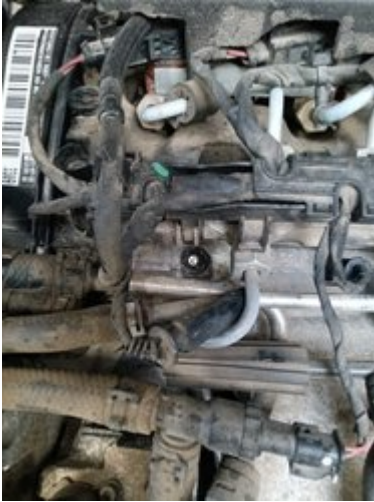
### ✓ 1. ÜLDINE ELEKTER: Eelsoojendusküünal

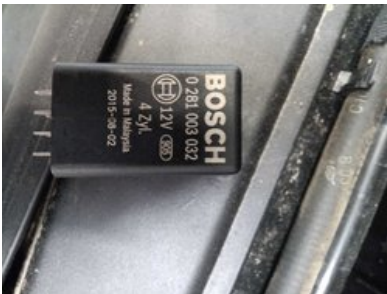
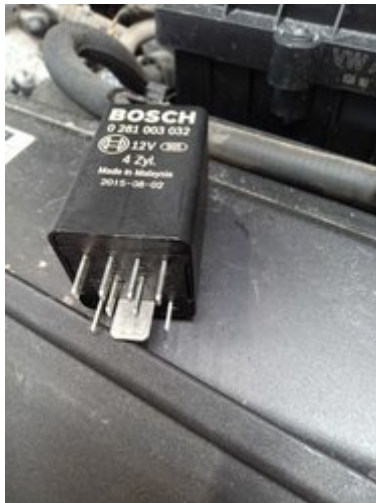
### ✓ 2. ÜLDINE ELEKTER: Eelsoojendusküünalde rele

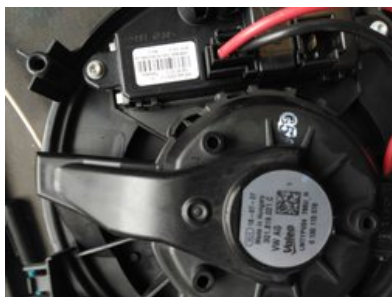
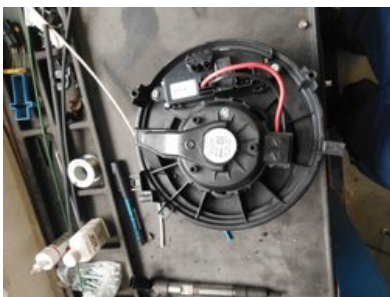
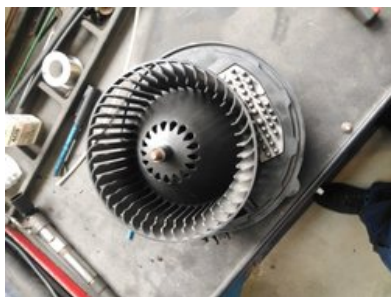
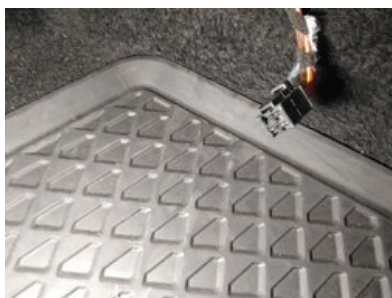
✓ **5. KLIIMASEADE JA KÜTE:** Puhuri Ventilaator

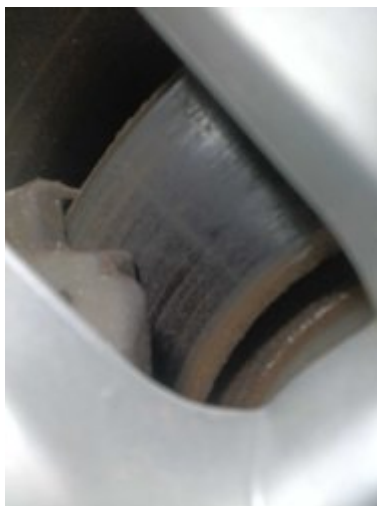
✓ **6. PIDURID:** Esimesed Piduriketasd Mõlemad (Klotsid Eemaldatud)

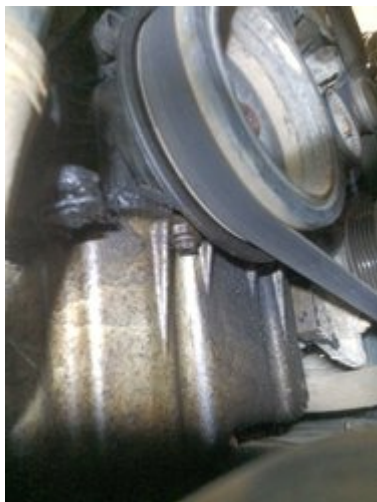
✓ **7. MOOTOR:** Sidurivõlli Ajamrihm

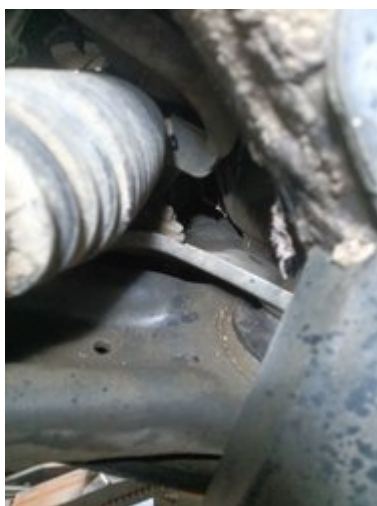
✓ **8. VEDRUSTUS:** Vedrustuse Alumine Õlg Tagumine Mõlemad
