# Diagnostikaaruanne

## 2019 PEUGEOT 2008 Allure

# Ettevalmistus- ja remondiaruanne

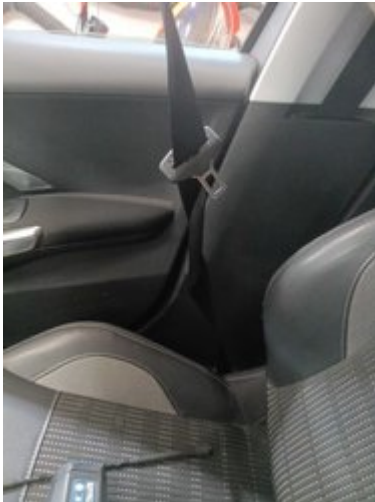
### ✓ 1. Istmed: Turvavööd - Toimimine ja lukustusmehhanism

- ✓ 1. Vaheta Tuled Auto Küljel
- ✓ 2. Vaheta Turvavöösid / Kinnitusi

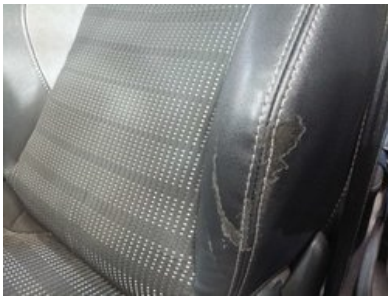
### ✓ 2. Istmed: Kõik Istmed - Seisukord

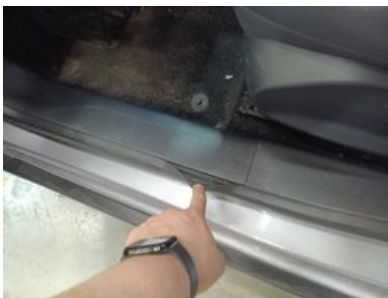
### ✓ 3. Uksed: Uste Kummitihendid

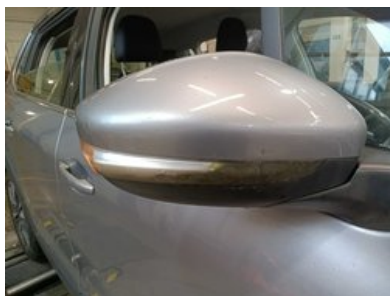
✓ **7. Tuled:** Auto Küljetuled - Toimimine, Kahjustused ja Värv

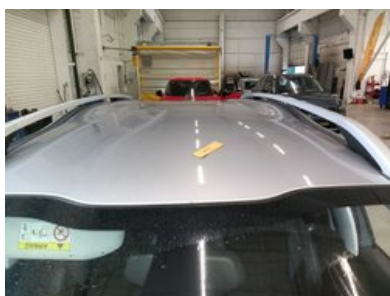
✓ **8. Muu:** Katus - Nähtavad kahjustused (nt rahekahjustused)

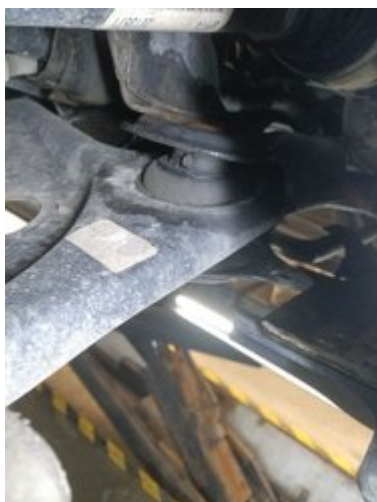
### ✓ 3. VEDRUSTUS: Vedrustuse Alumine Õlg Mõlemad
