# Diagnostikaaruanne

## 2019 RENAULT CAPTUR INTENS

# Ettevalmistus- ja remondiaruanne

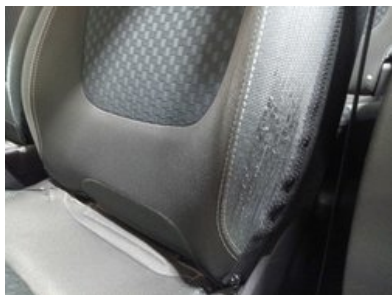
### ✓ 1. Istmed: Kõik Istmed - Seisukord

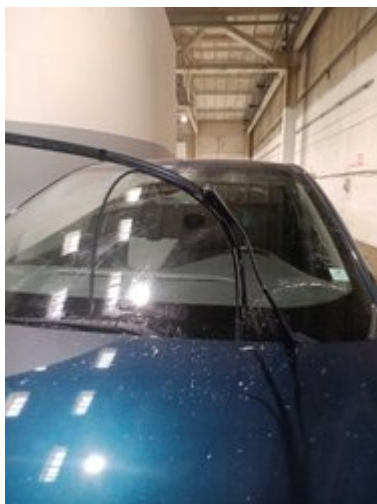
### ✓ 2. Esiosa: Klaasipuhasti Kumm ja Käepide (Ees ja Taga) - Seisukord

- ✓ 1. Vaheta Esiklaasi Kojamees (Mehaaniline)
- ✓ 2. Super Ser
- ✓ 3. Vaheta Tagaklaasi Kuhjar (Mehaaniline)
- ✓ 4. Mootoriõli ja Filtri Vahetus
- ✓ 5. Esimesed Pidurikettad (Mõlemad) — Klotsidega

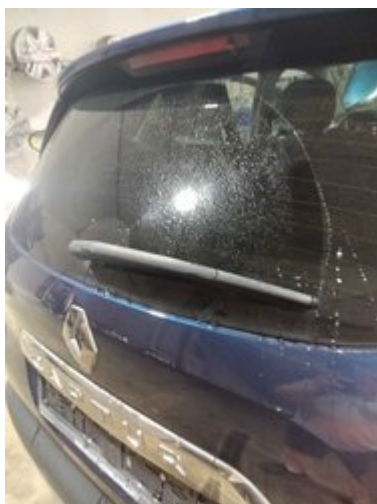
### ✓ 3. Esiosa: Klaasipuhasti Kumm ja Käepide (Ees ja Taga) - Seisukord

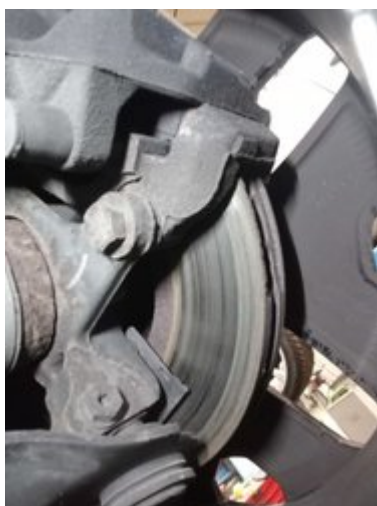
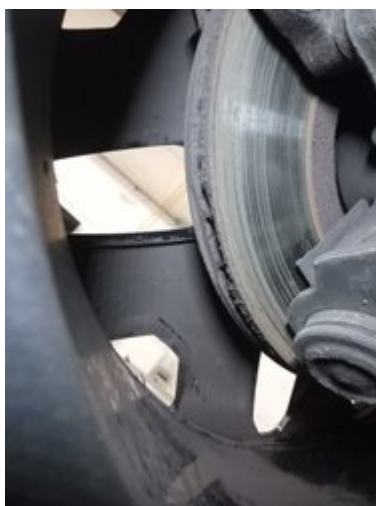
- ✓ **1. MUU:** Mootooriõli ja Filtri Vahtetus
- ✓ **2. PIDURID:** Esimesed Pidurikettad Mõlemad koos Klotside
