# Diagnostikaaruanne

## 2016 PEUGEOT 308 Executive

### Diagnostika üksikasjad

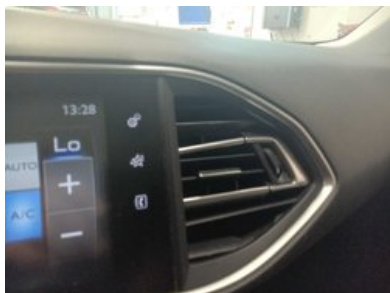
### ✓ 1. Esiosa: Katted ja liistud - Seisukord

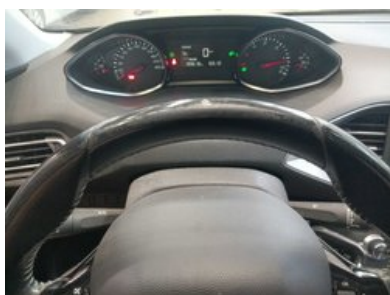
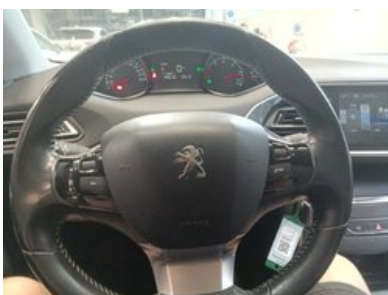
### ✓ 2. Esiosa: Rool - Seisukord

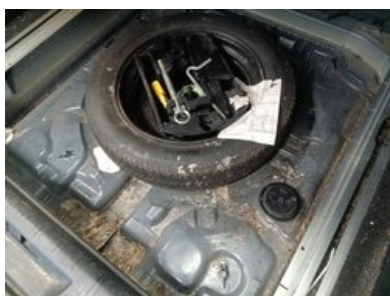
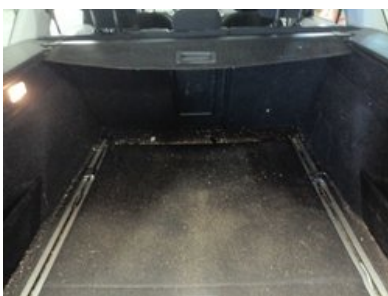
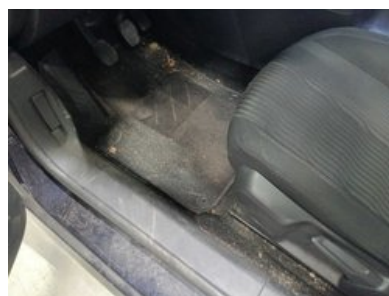
### ✓ 3. Salong: Täiendavad Puhastustööd

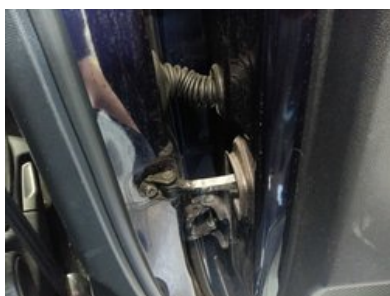
### ✓ 4. Uksed: Kõik Neli Ust - Avamine, Sulgemine ja Käepideme Toimimine

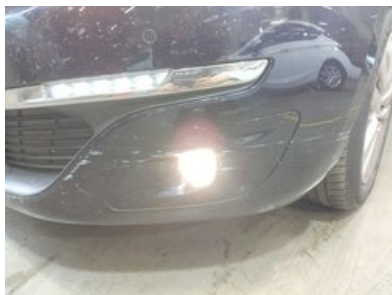
### ✓ 1. Esiosa: Esistange - Seisukord ja Joondus

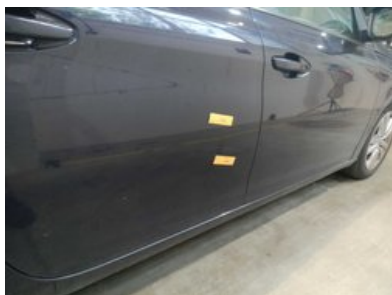
### ✓ 2. Külg: Vasak ja Parem Külg - Nähtavad Kahjustused ja Kriimustused

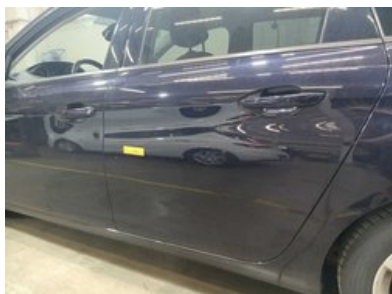
### ✓ 3. Külg: Vasak ja Parem Külg - Nähtavad Kahjustused ja Kriimustused

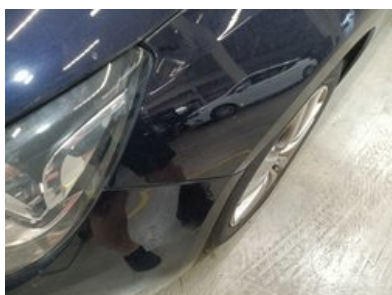
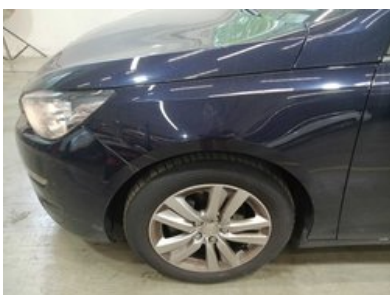
### ✓ 4. Külg: Keredetailide Geomeetria

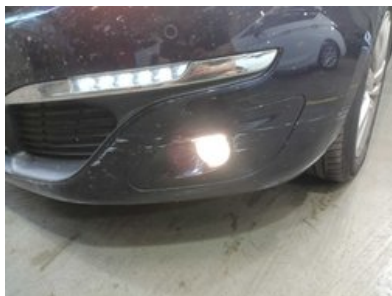
✓ **5. Muu:** Täiendavad Poleerimistööd

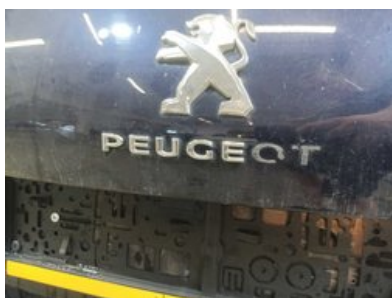
✓ **7. Tagaosa:** Pagasiluuk - Nähtavad kahjustused

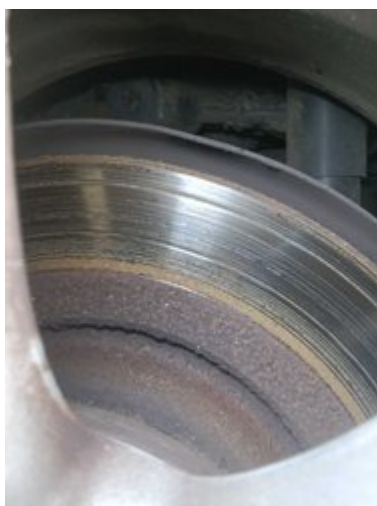
✓ **3. PIDURID:** Tagumine Piduri Ketas (Mõlemad) koos Klotsidega

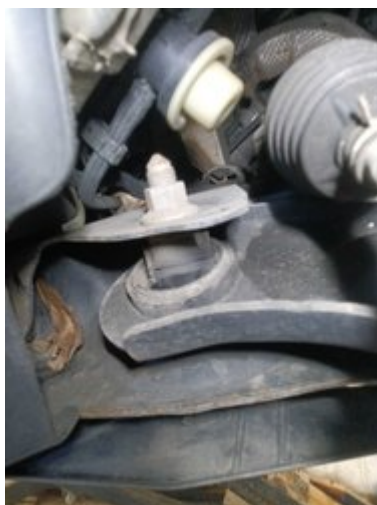
✓ **4. VEDRUSTUS:** Vedrustuse Alumise Õla Tagumine Puks

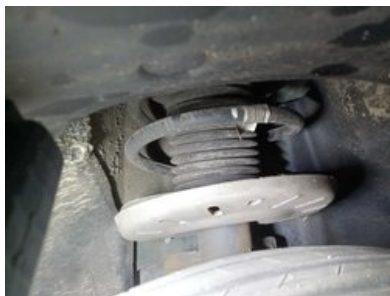
✓ **5. VEDRUSTUS:** Keermikvedrud (Mõlemad)

- ✓ 1. Mootoriõli ja Filtri Vahetus
- ✓ 2. Vedrupoldid (Mõlemad)
- ✓ 3. Numbrimärgi Valgustuse Põrde Vahetus
