# Diagnostikaaruanne

## 2021 VOLVO V60 MHEV Momentum Advantage

### Diagnostika üksikasjad

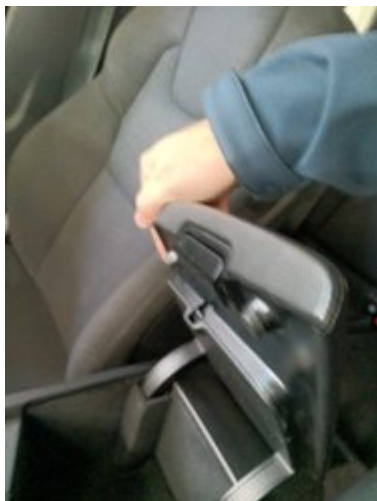
### ✓ 1. Salong: Käetugi - Toimimine ja Seisukord

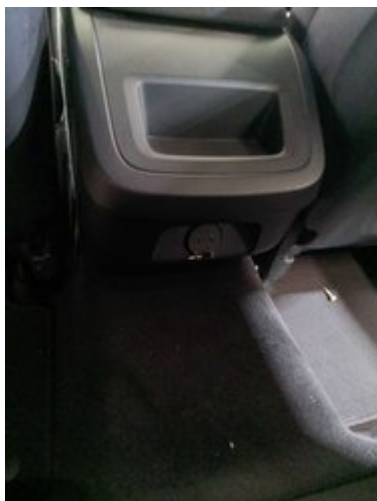
### ✓ 2. Salong: Katted ja liistud - Seisukord

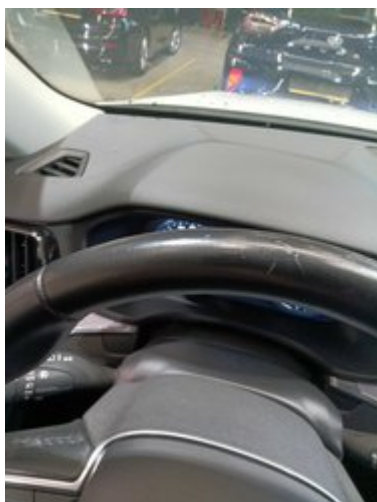
### ✓ 3. Esiosa: Rool - Seisukord
