# Diagnostikaaruanne

## 2021 VOLVO V60 Momentum Advantage

### Tuvastatud puuduste kokkuvõte

Longo poolt läbi viidud põhjaliku diagnostika käigus, 7 puudust olid tuvastatud sõidukis.

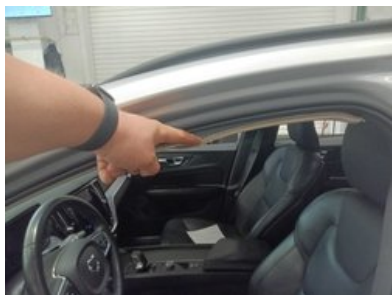
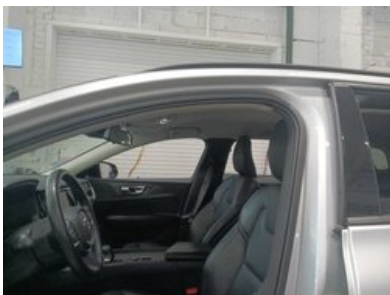
### ✓ 1. Esiosa: Laepolster - Seisukord

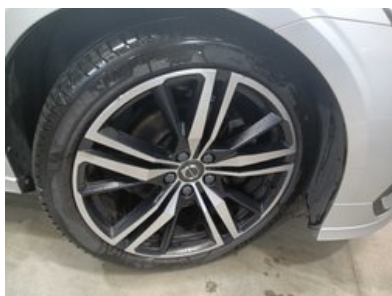
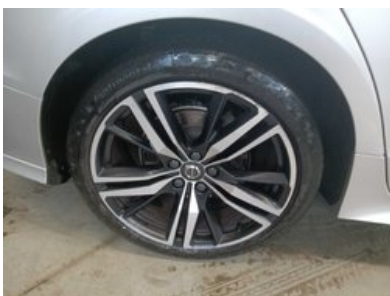
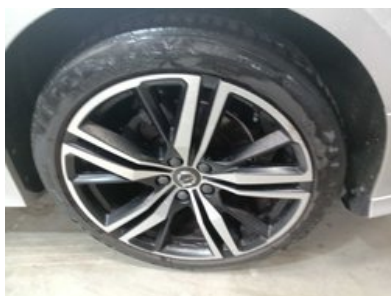
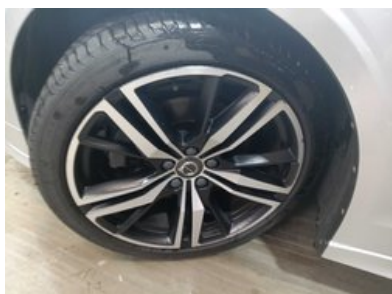
### ✓ 1. Külg: Veljed - Seisukord

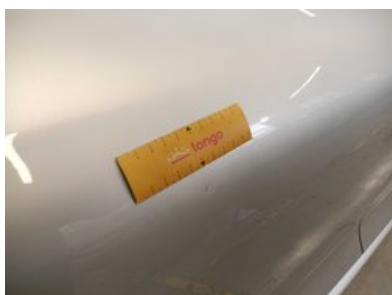
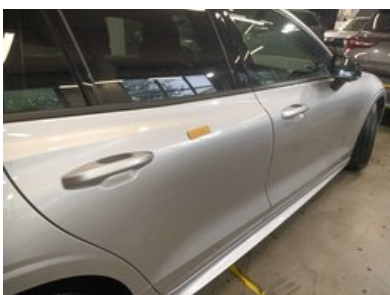
### ✓ 2. Külg: Vasak ja Parem Külg - Nähtavad Kahjustused ja Kriimustused

- ✓ 1. Paranda Lakke

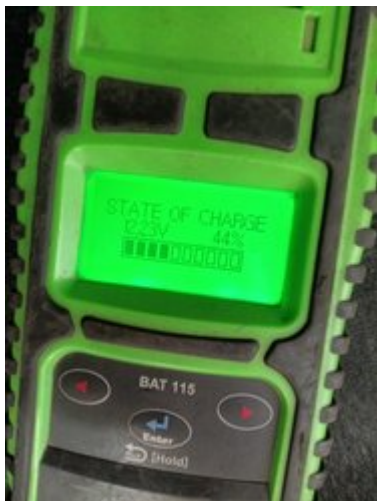
### ✓ 1. MUU: Laadida Akut

- ✓ 1. Mootoriõli ja Filtri Vahetus
- ✓ 2. Laadida Akut

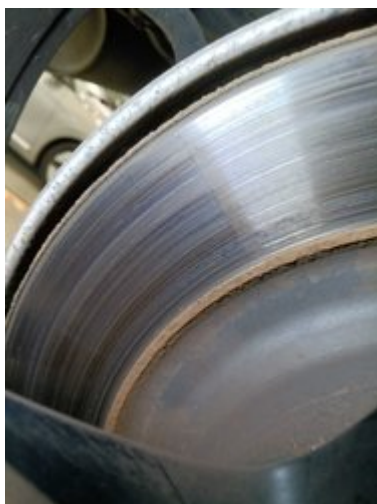
### ✓ 3. PIDURID: Tagumine Piduri Ketas (Mõlemad)

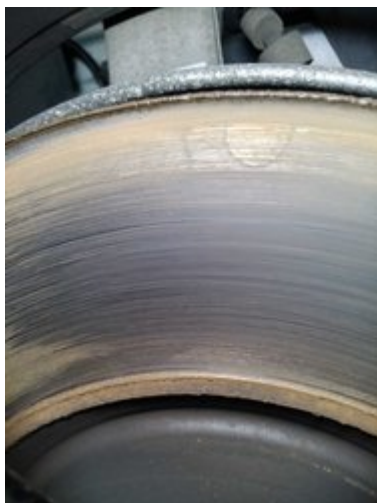
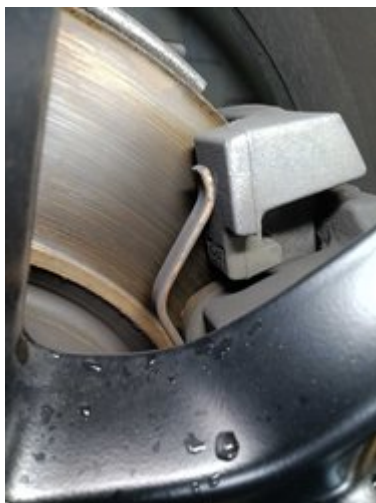
✔ **4. PIDURID:** Esimesed Pidurikettad Mõlemad koos Klotside

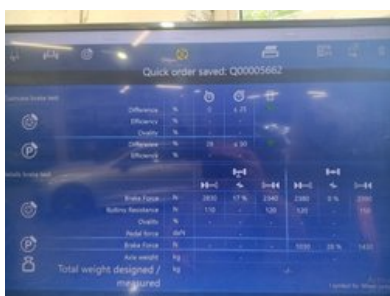
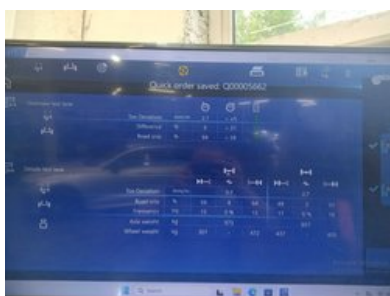
### ✔ 1. Piduristendi Tulemused

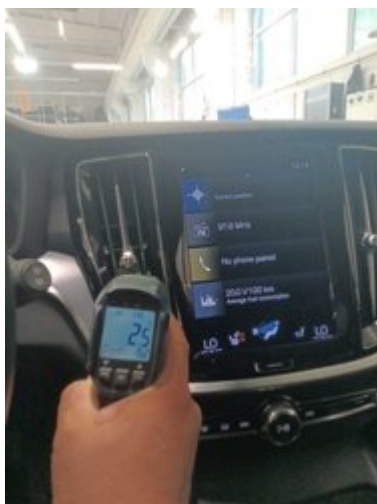
### ✓ 3. Kliimaseadme Mõõtmine
