# Diagnostikaaruanne

## 2022 TOYOTA COROLLA Business Plus

### Diagnostika üksikasjad

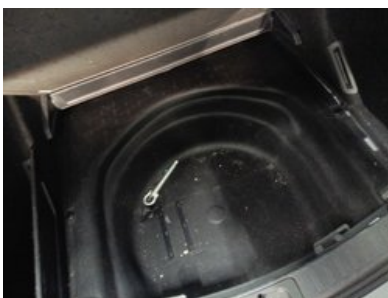
✓ **5. Salong:** Tarvikud - Toimimine ja Seisukord

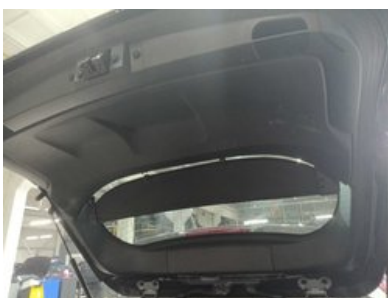
✓ **6. Salong:** Katted ja liistud - Seisukord

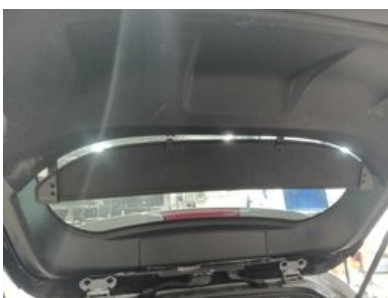
✓ **7. Salong:** Pagasiruumi kate - Toimimine ja seisukord

- ✓ 1. Vahetada Pagasiruumi Siseplasti
