# Diagnostikaaruanne

## 2023 KIA SPORTAGE DynamicPlusLine

Kontrollitud Longo Shared Service sertifitseeritud diagnostika meeskonna poolt: Ugne D., Arnas S.

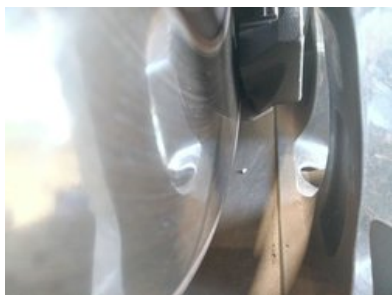
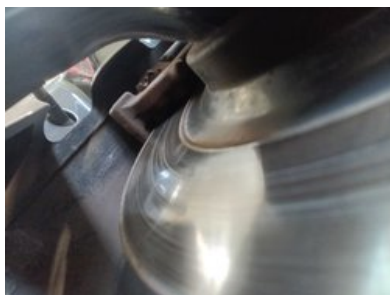
✓ **2. PIDURID:** Pidurite Seisukord

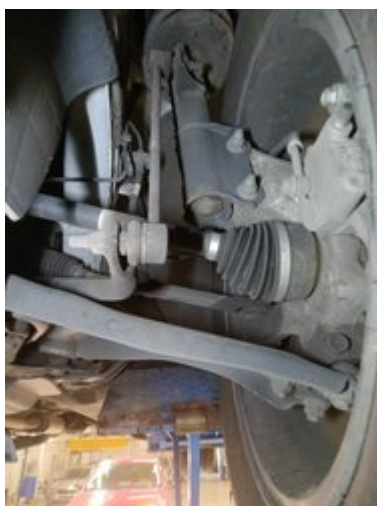
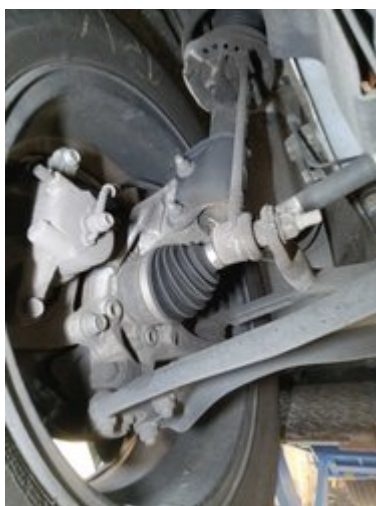
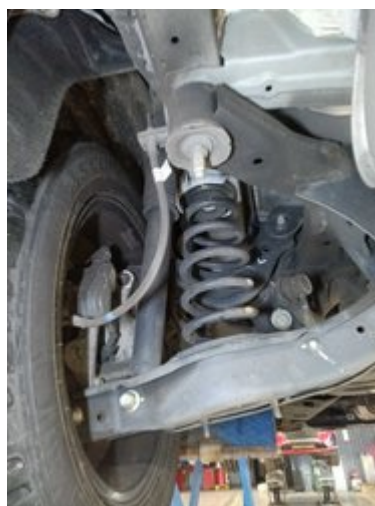
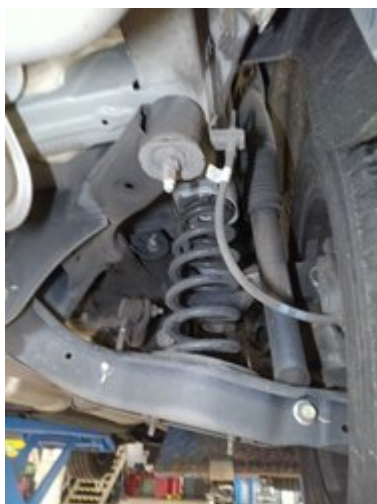
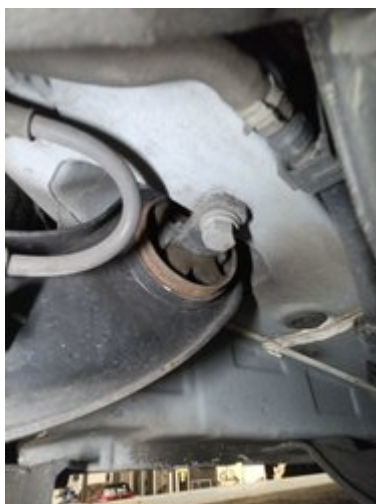
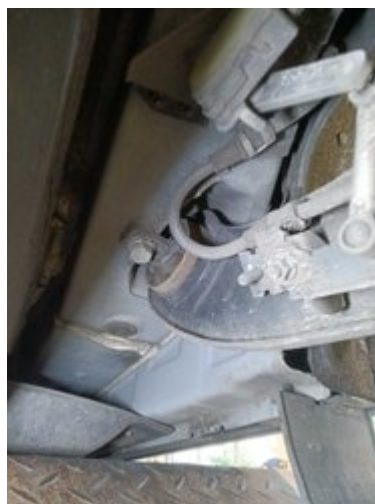
✓ **3. VEDRUSTUS:** Veermiku seisukord

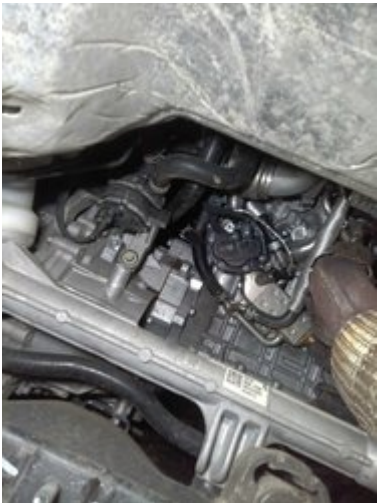
4. MOOTOR: Condition
