# Diagnostikaaruanne

## 2019 PEUGEOT 3008 GT Line

# Ettevalmistus- ja remondiaruanne

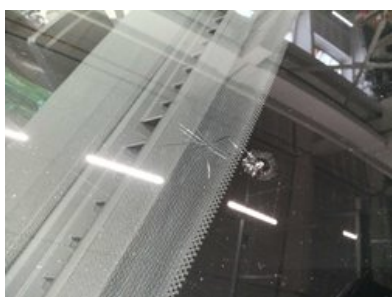
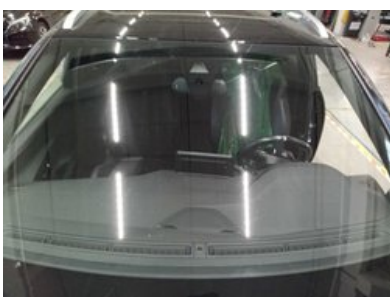
✓ **5. Esiosa:** Esiklaasi terviklikkus - puuduvad tehnöülevaatust välistavad kahjustused

- ✓ 1. Mõlkideta Remontimine
- ✓ 2. Esiklaasi Vahetamine
