# Diagnostikaaruanne

## 2017 TOYOTA C-HR Bi-Tone

Longo poolt läbi viidud põhjaliku diagnostika käigus, 3 puudust olid tuvastatud sõidukis.

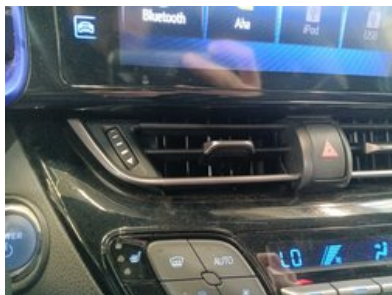
- ✓ **1. Salong:** Katted ja liistud - Seisukord

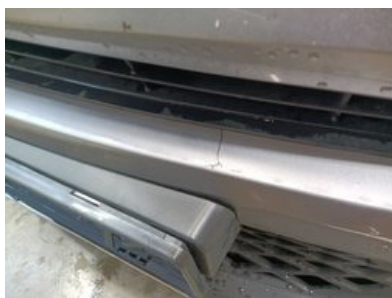
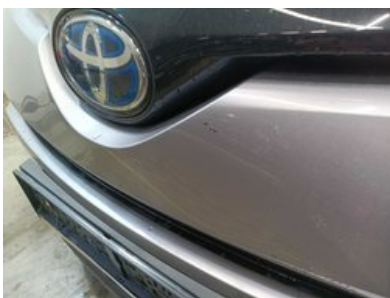
- ✓ **1. Esiosa:** Esistange - Seisukord ja Joondus

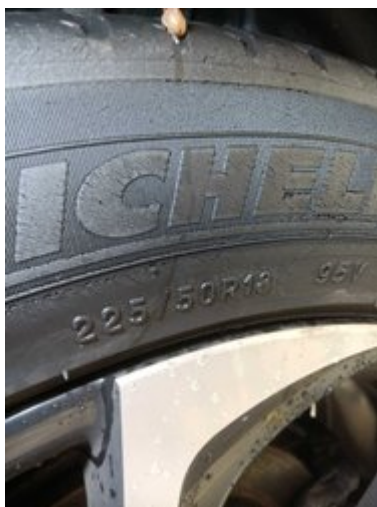
- ✓ **1. MUU:** Vahetada Rehve
