# Diagnostikaaruanne

## 2015 NISSAN QASHQAI Acenta

### Diagnostika üksikasjad

### Tuvastatud puuduste kokkuvõte

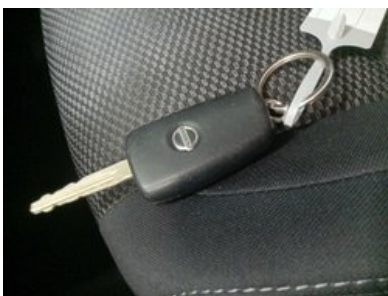
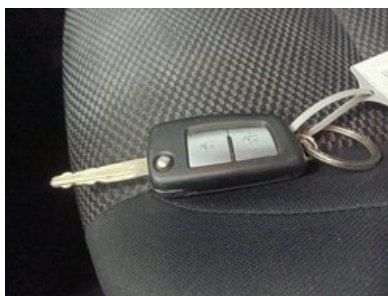
✔ **1. Salong:** Tarvikud - Toimimine ja Seisukord

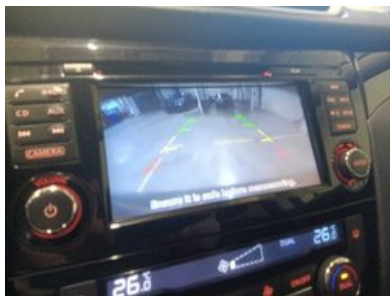
✓ **2. Salong:** Tarvikud - Toimimine ja Seisukord

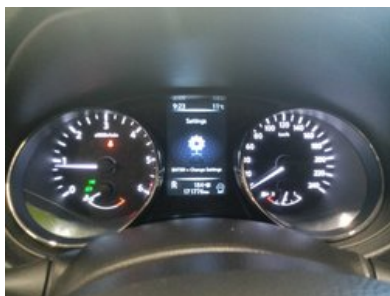
✓ **3. Salong:** Tarvikud - Toimimine ja Seisukord

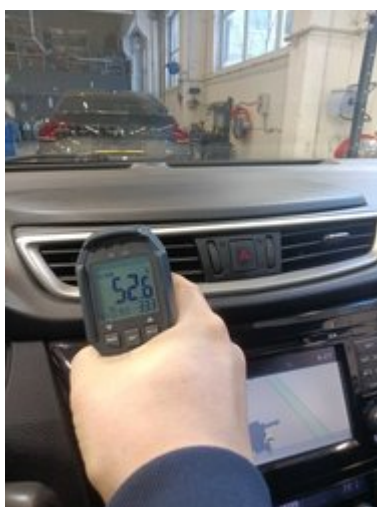
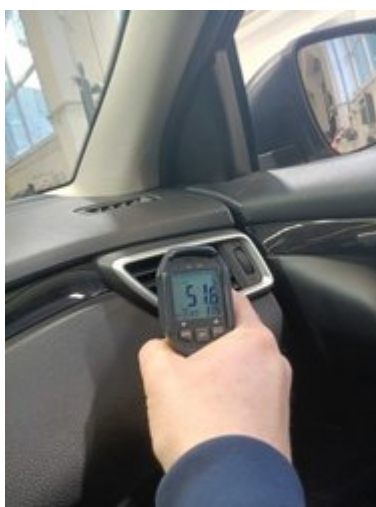
✓ **4. Salong:** Tarvikud - Toimimine ja Seisukord

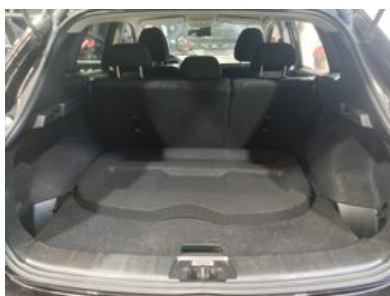
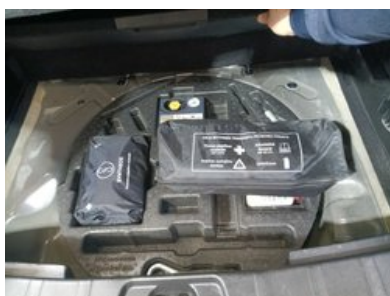
✓ **5. Salong:** Tarvikud - Toimimine ja Seisukord

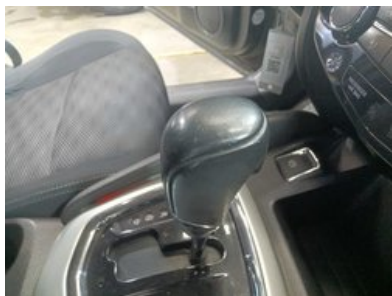
✓ **6. Salong:** Käigukang Katik ja Käigukang Nupp - Seisukord

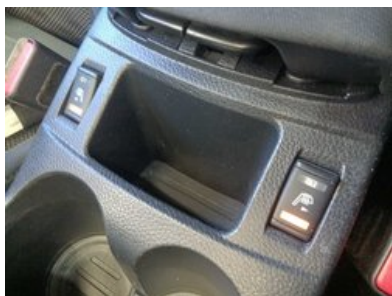
✓ **7. Toiming:** Istmesoendused - Toimimine (Juht ja kaassõitja)

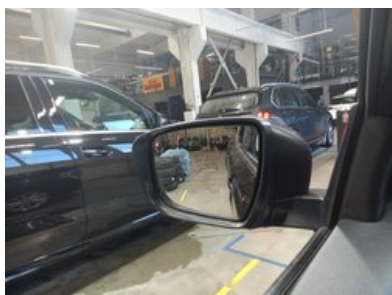
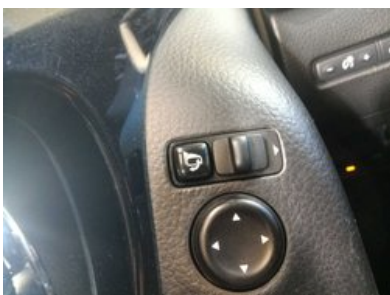
✓ **8. Uksed:** Välised Küljepeeglid - Elektrooniline Juhtimine, Kokkuklappimine ja Reguleerimine

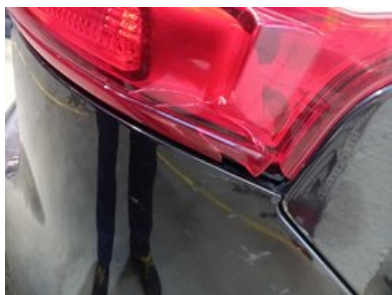
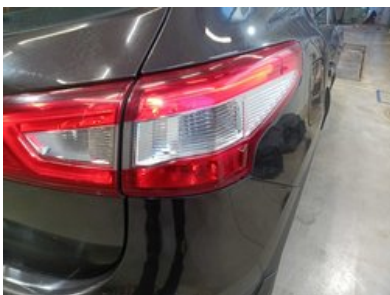
✓ **1. Tuled:** Tagatuled (Pidurituled, udutuled, suunatud) - Toimimine, kahjustused ja värv

- ✓ 1. Vaheta Tagumised Tuled

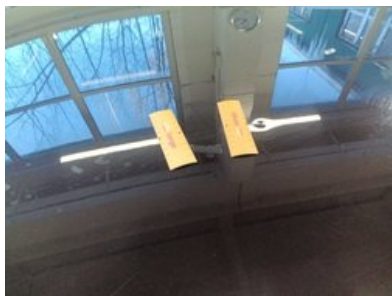
✓ **2. Muu:** Katus - Nähtavad kahjustused (nt rahekahjustused)

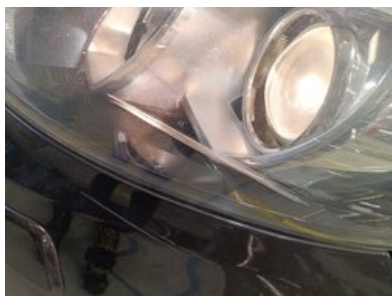
✓ **3. Muu:** Täiendavad Poleerimistööd

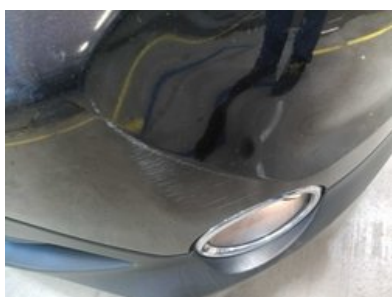
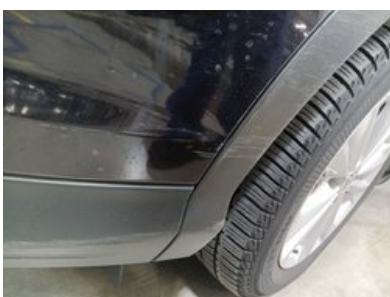
✓ **4. Muu:** Täiendavad Poleerimistööd

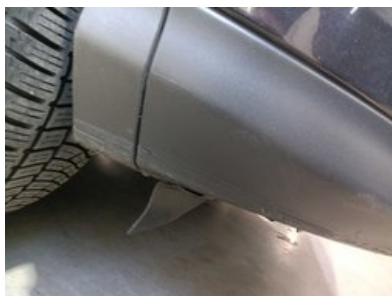
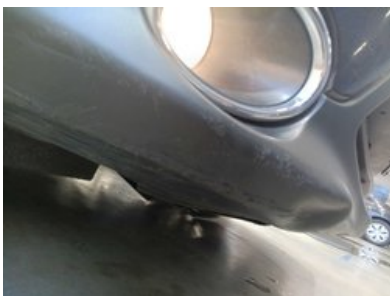
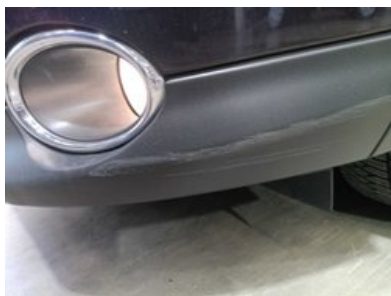
✓ **6. Esiosa:** Esistange - Seisukord ja Joondus

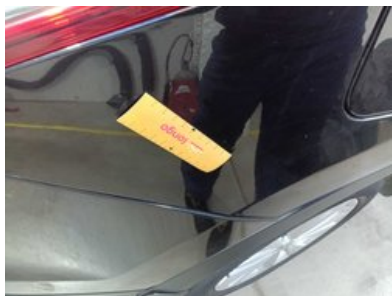
✓ **8. Külg:** Vasak ja Parem Külg - Nähtavad Kahjustused ja Kriimustused

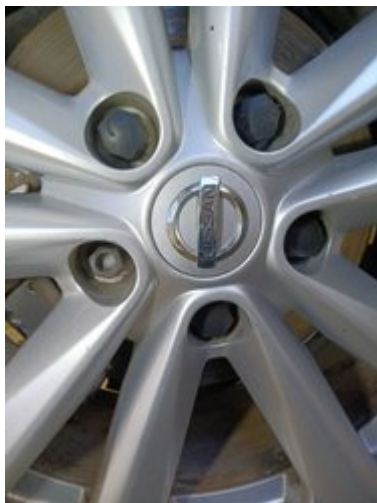
✓ **3. VEDRUSTUS:** Rattamutri Kate

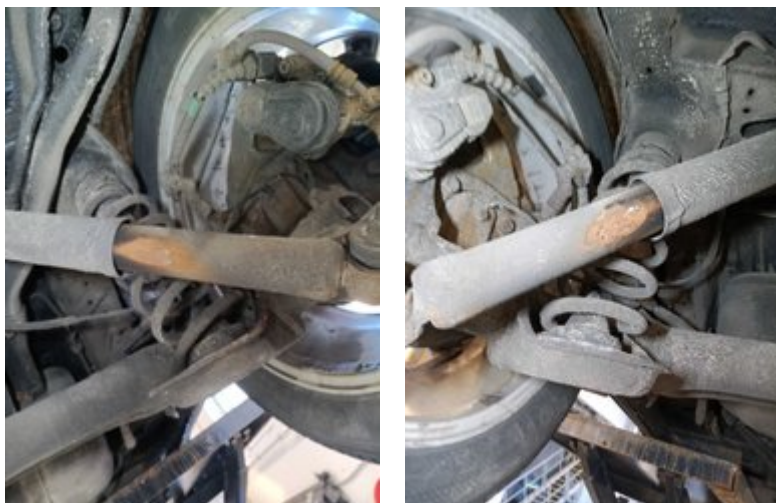
✓ **4. VEDRUSTUS:** Amortisaatorid (Paar)

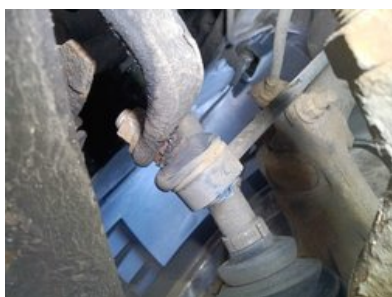
✓ **5. VEDRUSTUS:** Stabilisaatori Varras, Välimine

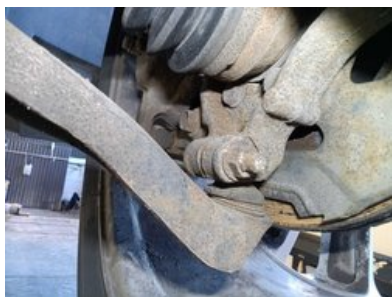
✓ **6. VEDRUSTUS:** Kuuliiges Parem Pool

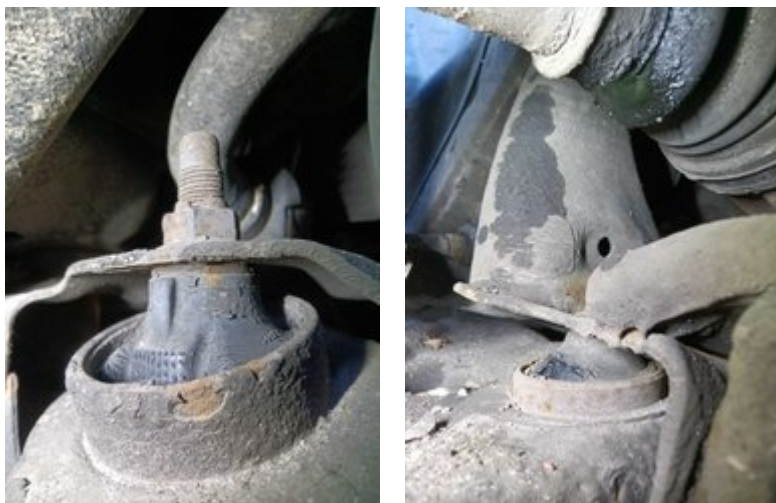
✓ **7. VEDRUSTUS:** Vedrustuse Alumise Õla Puksid

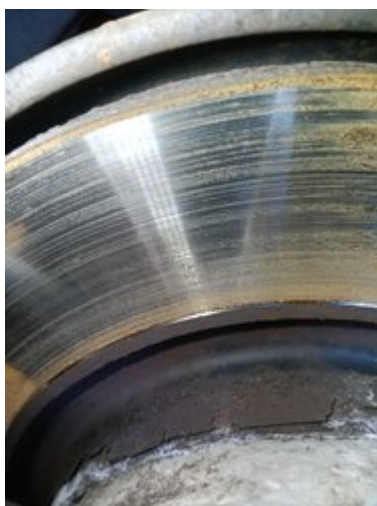
✓ **8. PIDURID:** Esimesed Pidurikettad Mõlemad

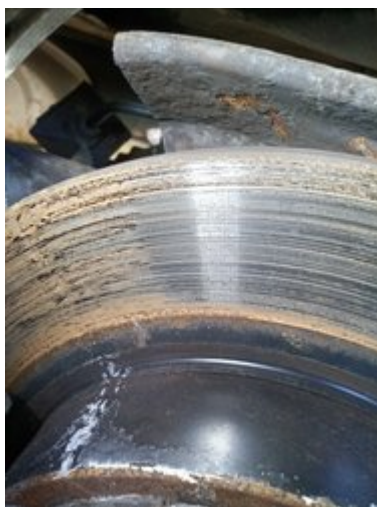
✓ **9. PIDURID:** Tagumine Piduri Ketas (Mõlemad)

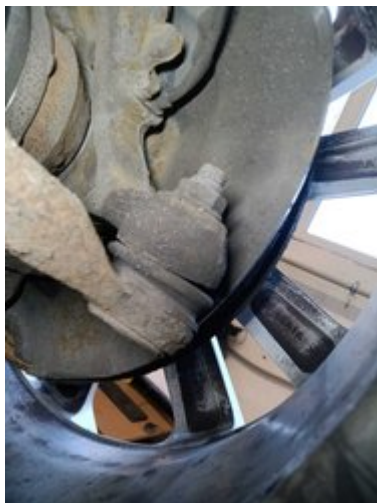
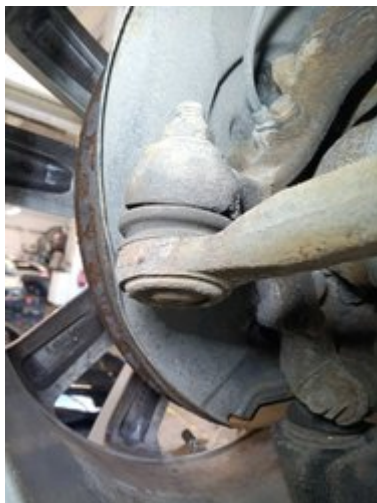
✓ **12. ROOL:** Roolivarda Otsakliips (Mõlemad)
