# Diagnostikaaruanne

## 2015 NISSAN QASHQAI Tekna

Läbisõit lõpetamise kuupäeval: 108 654 km

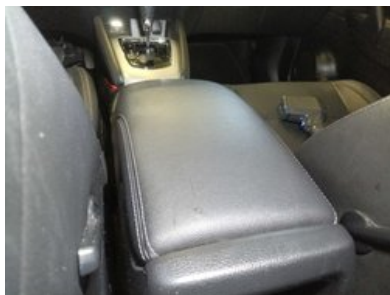
- ✔ **1. Salong:** Käetugi - Toimimine ja Seisukord

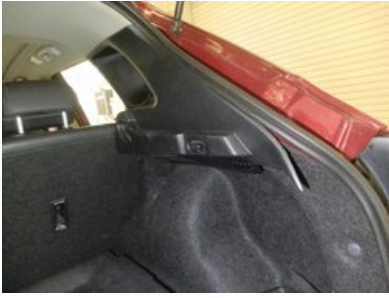
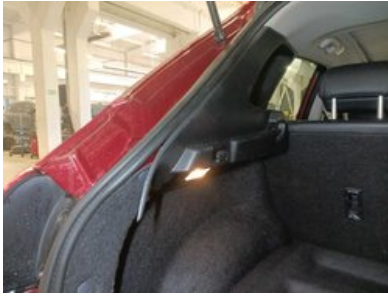
✔ **2. Salong:** Katted ja liistud - Seisukord

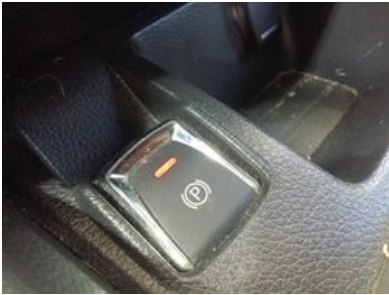
✔ **3. Salong:** Katted ja liistud - Seisukord

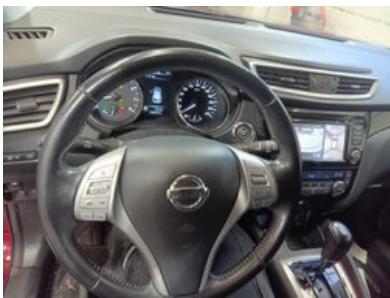
✓ **6. Esiosa:** Rool - Seisukord

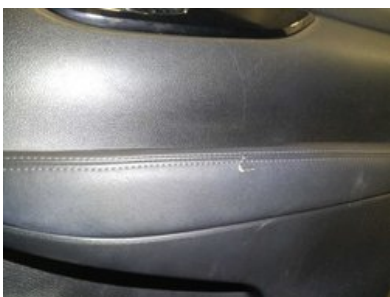
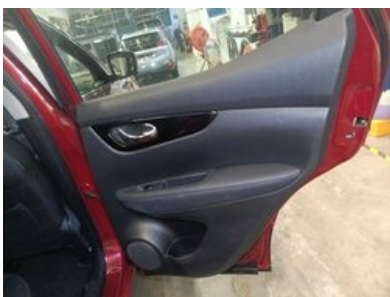
✓ **7. Uksed:** Katted ja liistud - Seisukord

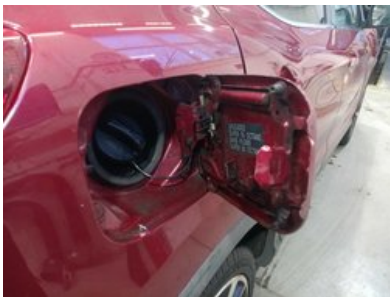
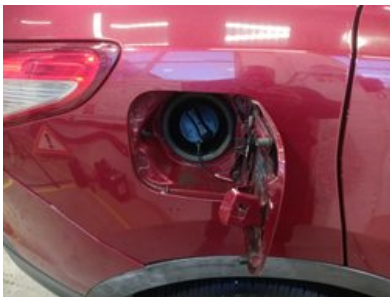
✓ **1. Muu:** Kütuse Tankimise Süsteem - Toimimine Koos Korkide ja Hoova Vabastamisega

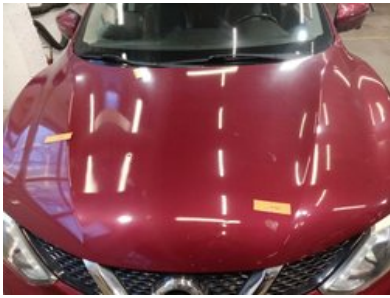
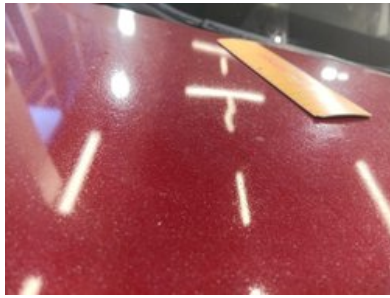
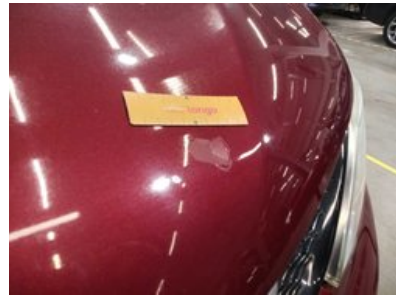
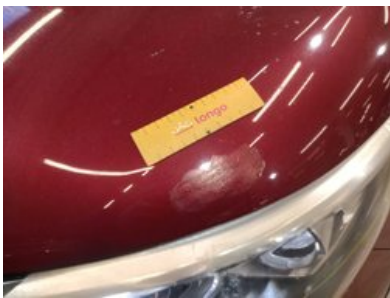
✔ **2. Esiosa:** Kapott - Nähtavad Kahjustused

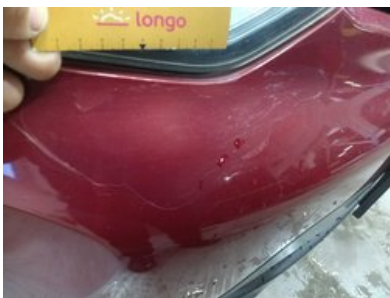
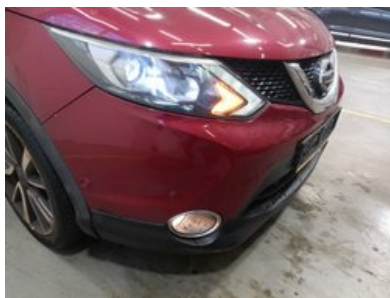
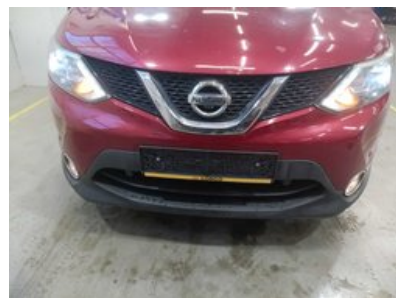
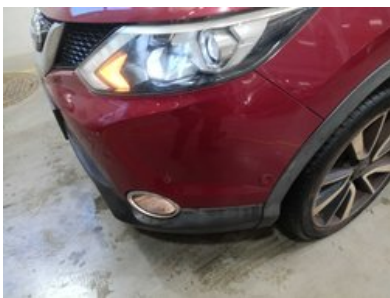
✔ **3. Esiosa:** Esistange - Seisukord ja Joondus

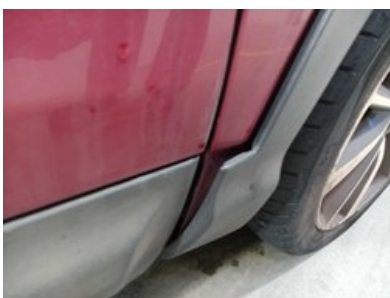
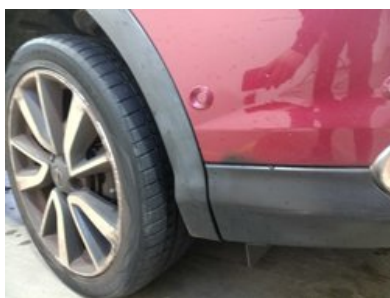
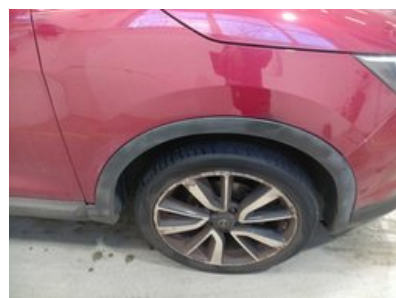
✔ **4. Külg:** Vasak ja Parem Külg - Nähtavad Kahjustused ja Kriimustused

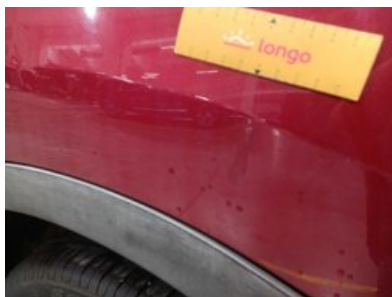
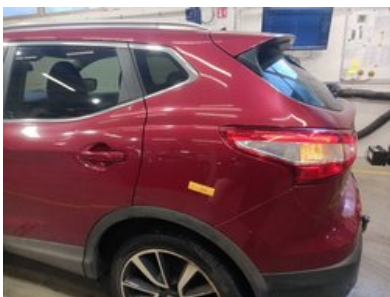
✔ **5. Külg:** Vasak ja Parem Külg - Nähtavad Kahjustused ja Kriimustused

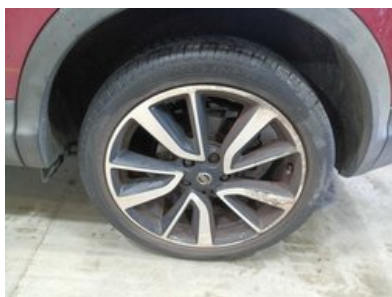
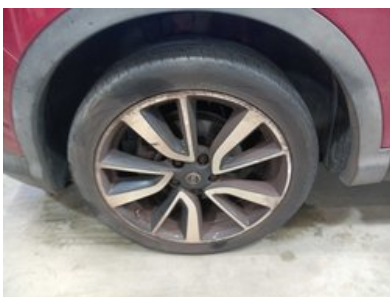
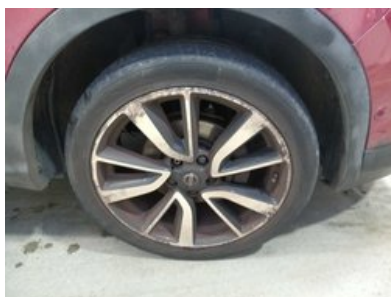
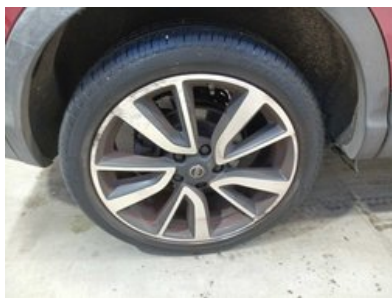
✔ **6. Külg:** Veljed - Seisukord

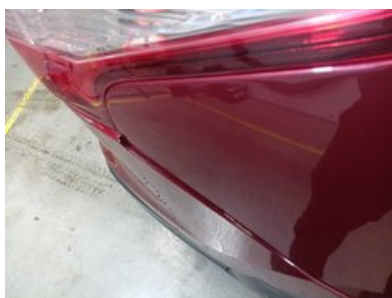
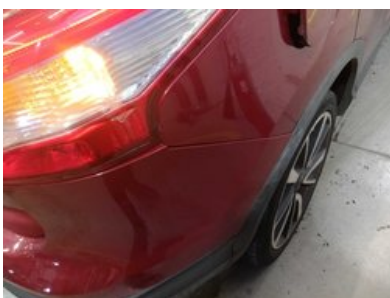
✔ **7. Tagaosa:** Tagumine stange - Seisukord ja joendus

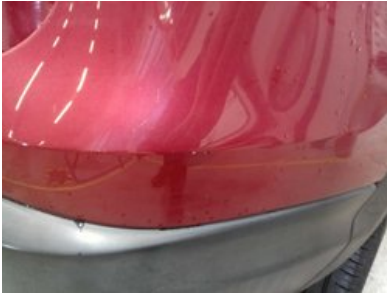
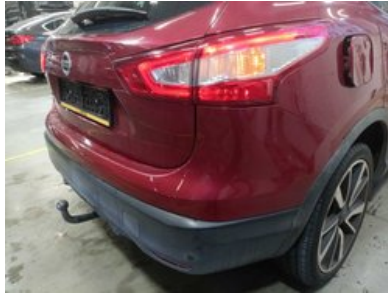
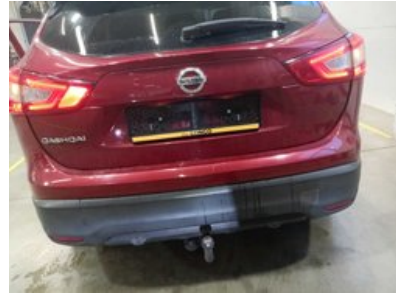
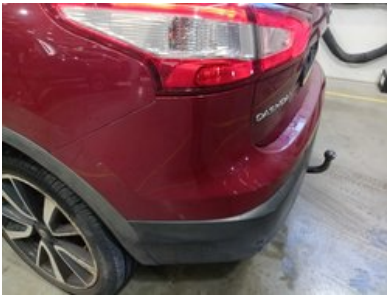
✔ **8. Tagaosa:** Tagumine stange - Seisukord ja joendus

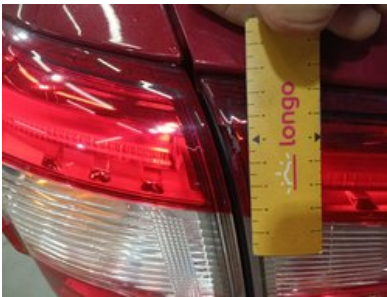
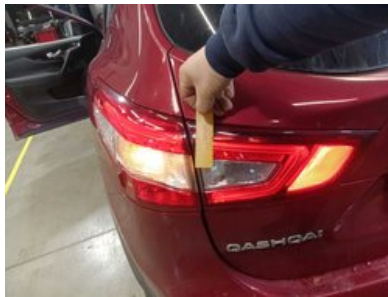
✔ **9. Tuled:** Tagatuled (Pidurituled, udutuled, suunatud) - Toimimine, kahjustused ja värv

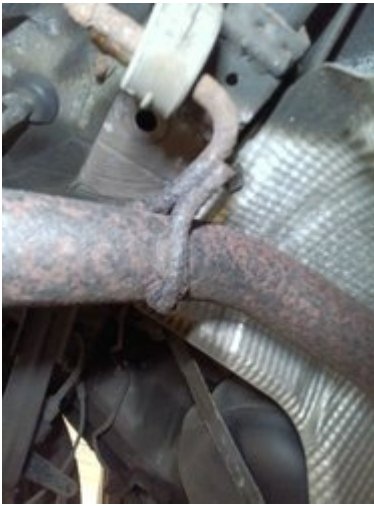
✓ **3. MUU:** Heitgaasi Kinnitus

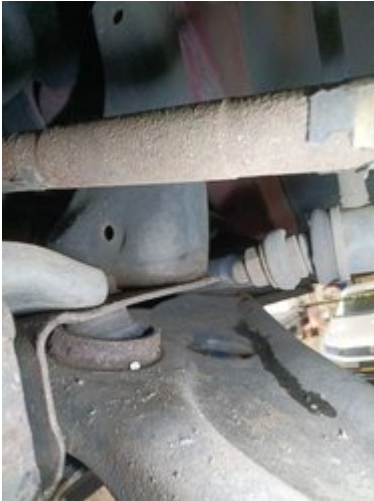
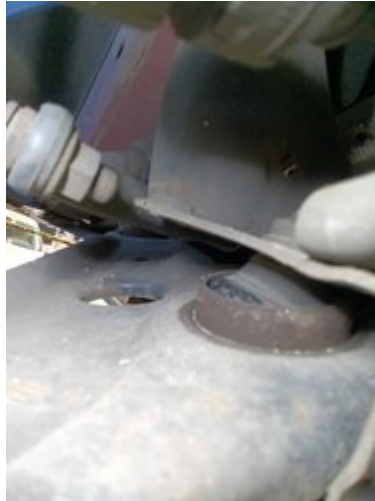
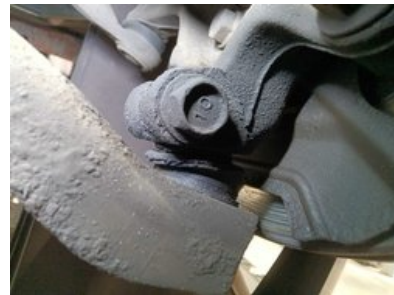
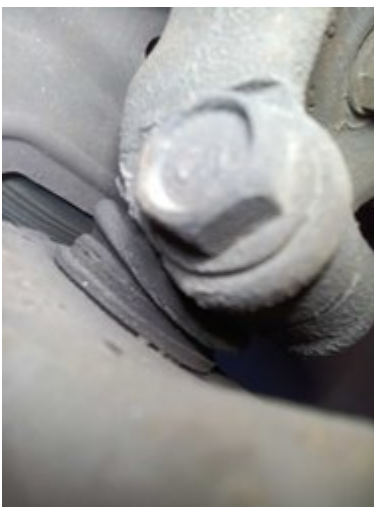
✓ **4. MUU:** Vedrustuse Alumine Võll

- ✓ 1. Mootoriõli ja Filter
- ✓ 2. Vaheta Tagaklaasi Kuhjar (Mehaaniline)
- ✓ 3. Vaheta Esiklaasi Kojamees (Mehaaniline)
- ✓ 4. Vedrustuse Alumine Võll
- ✓ 5. Mootori Alumine Kate

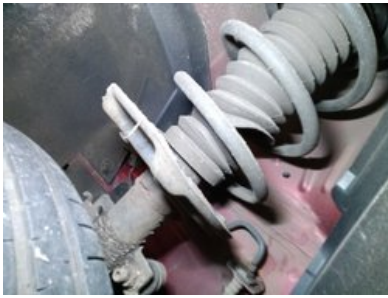
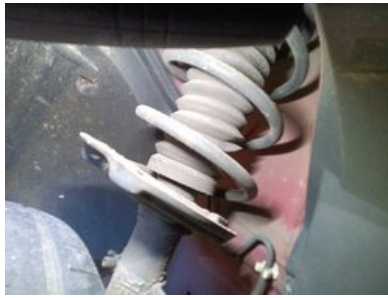
## 5. MUU: Amortisaatorite kaitse
