# Diagnostikaaruanne

## 2020 PEUGEOT 3008 Premium Advantage

### Diagnostika üksikasjad

### Tuvastatud puuduste kokkuvõte

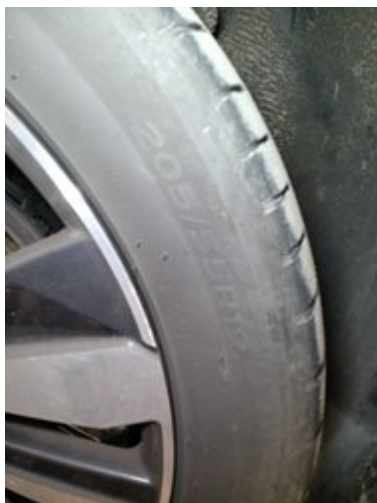
✓ **3. MUU:** Vahetada Rehve

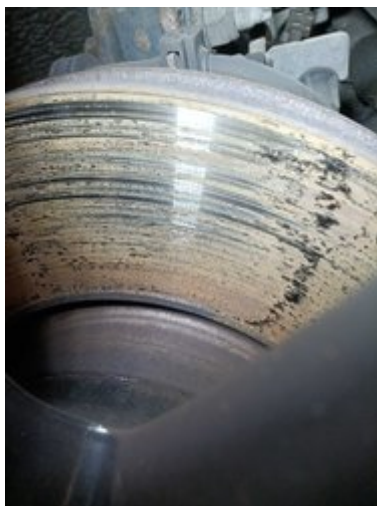
✓ **5. PIDURID:** Esimesed Pidurikettad Mõlemad

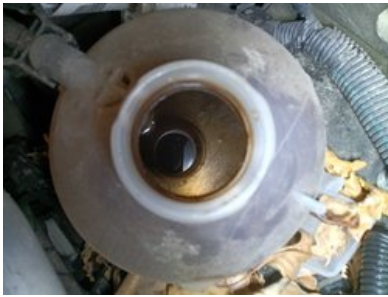
✓ **9. JAHUTUSSÜSTEEM:** Jahutusvedeliku Paak

- ✓ 1. Mootoriõli ja Filtri Vahetus
- ✓ 2. Laadida Akut
- ✓ 3. Vaheta Tagaklaasi Kuhjar (Mehaaniline)
- ✓ 4. Õlijahtija
- ✓ 5. Vedrustuse Alumise Võlla Puksid
- ✓ 6. Jahutusvedelik/Antifriis
- ✓ 7. Jahutusvedeliku Paak
- ✓ 8. Stabilisaatori Link - Välimine (Mõlemad)
- ✓ 9. Numbrimärgi Valgustuse Pirnide Vahetus

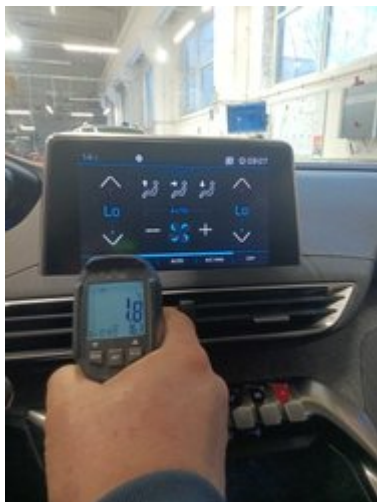
✓ **4. Kliimaseadme Mõõtmine**
