# Diagnostikaaruanne

## 2022 OPEL GRANDLAND X Business Elegance

### Tuvastatud puuduste kokkuvõte

Longo poolt läbi viidud põhjaliku diagnostika käigus, 6 puudust olid tuvastatud sõidukis.

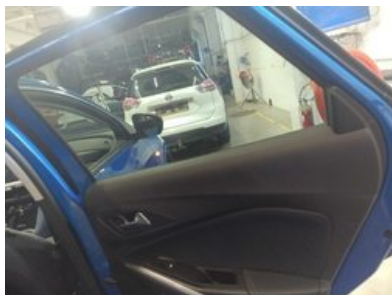
### ✓ 1. Uksed: Elektriakende Toimimine - Kõik Aknad

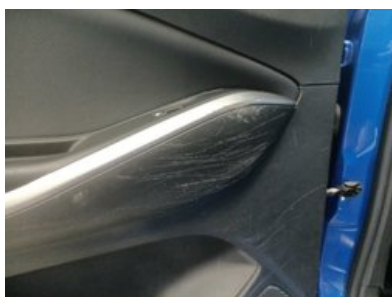
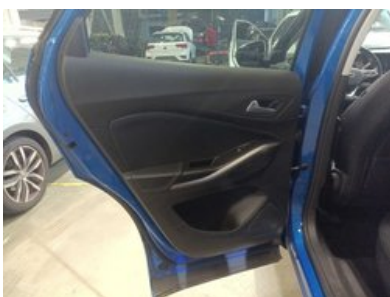
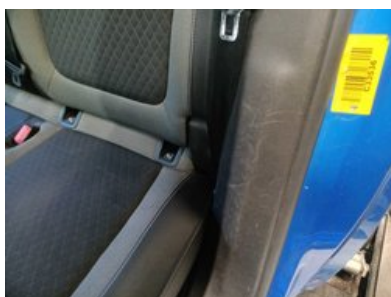
### ✓ 2. Uksed: Katted ja liistud - Seisukord

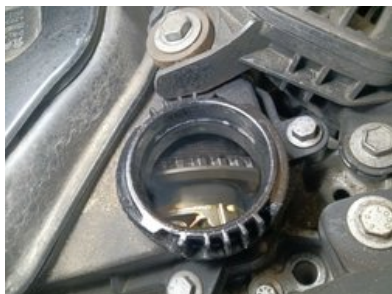
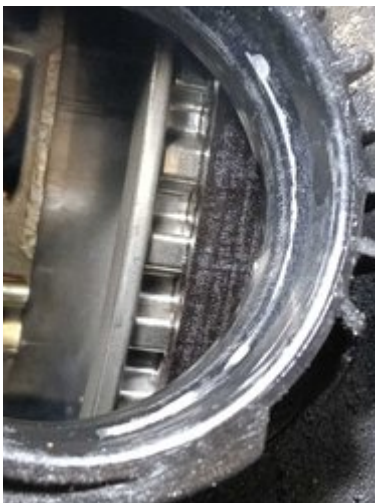
### ✓ 1. MOOTOR: Märgrihma Vaetus
