Diagnostikaaruanne

2021 OPEL CORSA Edition

Diagnostika üksikasjad

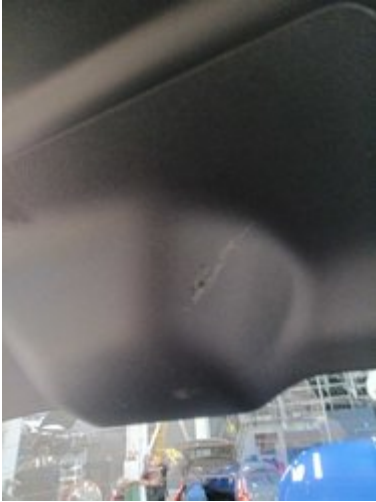
- ✓ **1. Salong:** Katted ja liistud - Seisukord

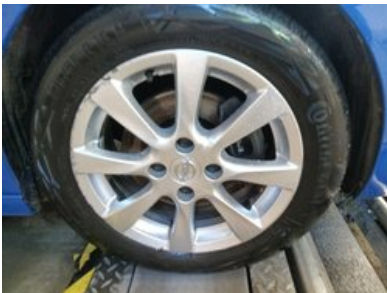
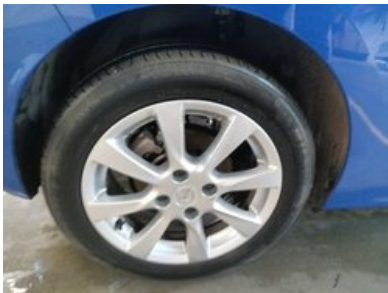
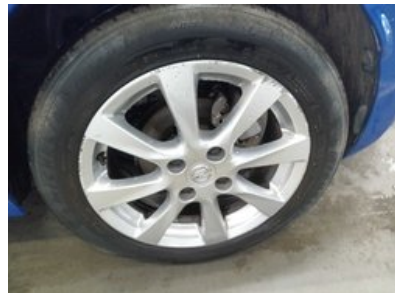
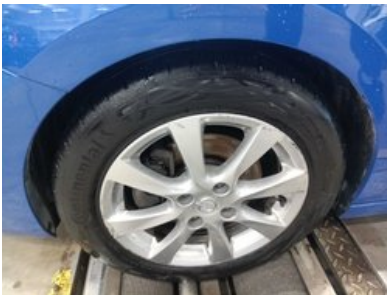
- ✓ **1. Külg:** Veljed - Seisukord

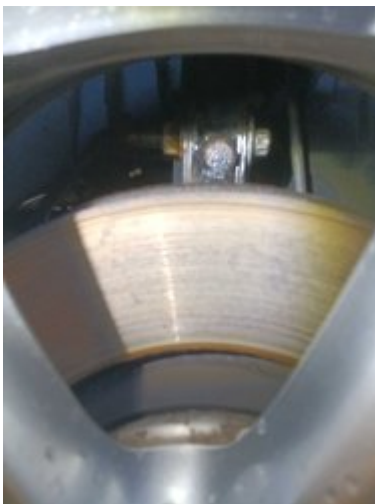
✓ 3. PIDURID: Esimesed Pidurikettad Mõlemad
