# Diagnostikaaruanne

## 2022 VOLKSWAGEN ARTEON R-Line Busine

Läbisõit lõpetamise kuupäeval: 214 531 km

Kontrollitud Longo Shared Service sertifitseeritud diagnostika meeskonna poolt: Eimantas A., Arnas S.

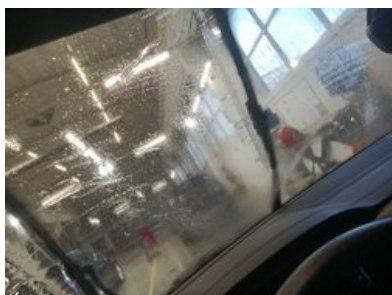
- ✔ **1. Esiosa:** Klaasipuhasti Kumm ja Käepide (Ees ja Taga) - Seisukord

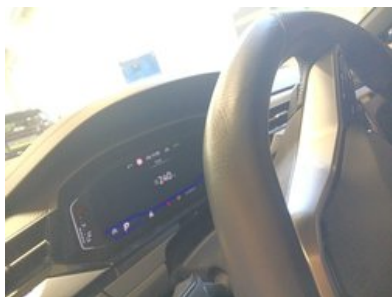
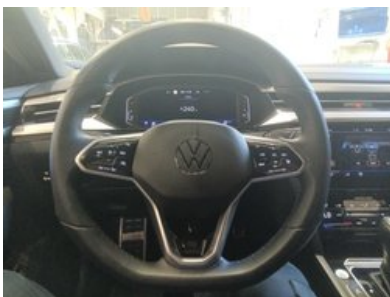
✓ **2. Esiosa:** Rool - Seisukord

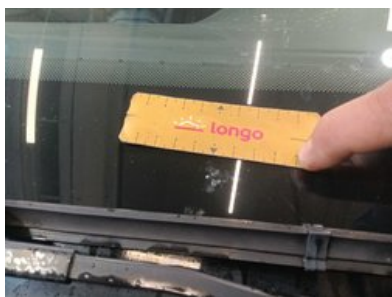
✓ **1. Esiosa:** Esiklaasi terviklikkus - puuduvad tehnöölevaatust välistavad kahjustused

- ✓ 1. Esiklaasi Remont

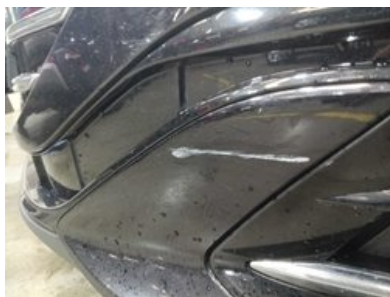
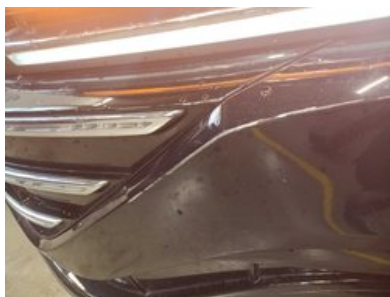
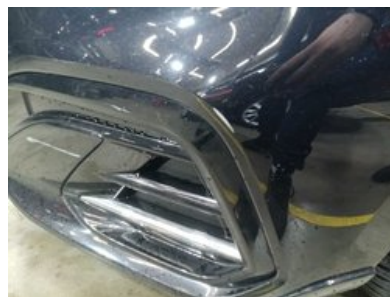
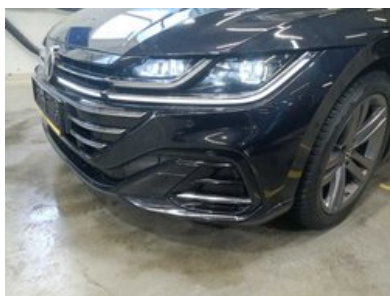
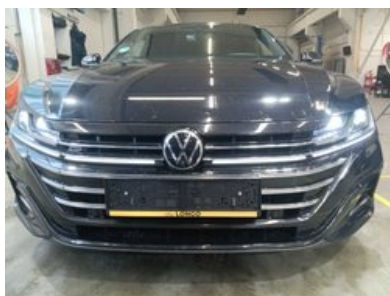
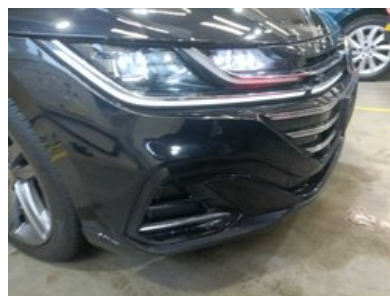
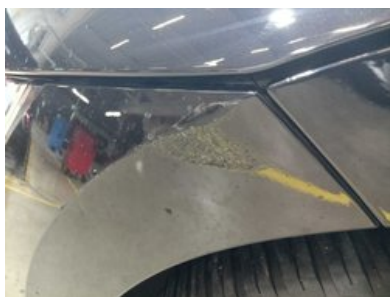
✓ **2. Esiosa:** Esistange - Seisukord ja Joondus

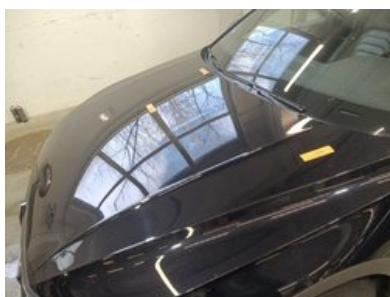
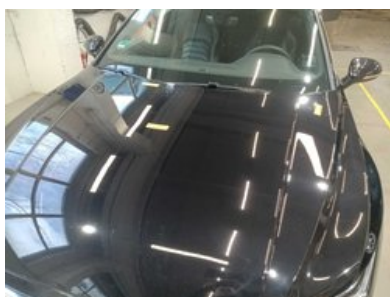
✓ **3. Esiosa:** Kapott - Nähtavad Kahjustused

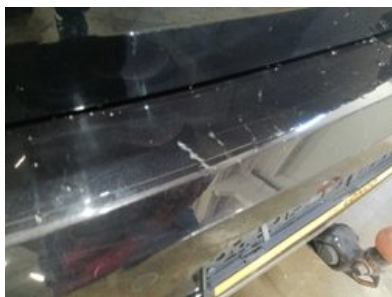
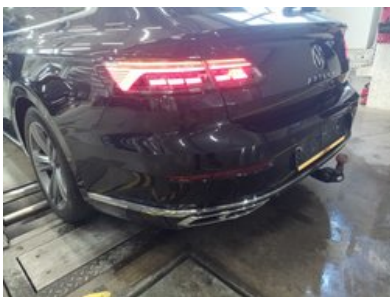
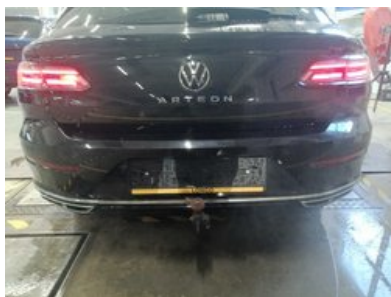
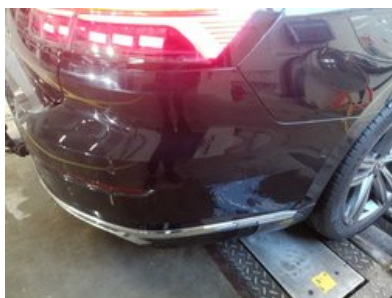
✓ **4. Tagaosa:** Tagumine stange - Seisukord ja joondus

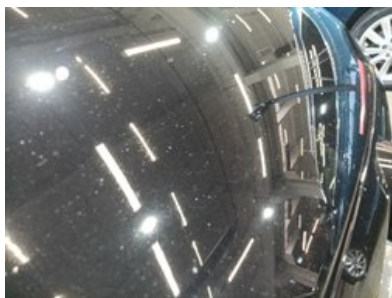
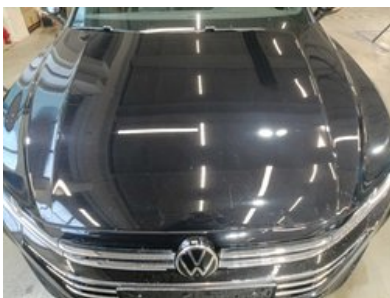
✓ **5. Muu:** Täiendavad Poleerimistööd

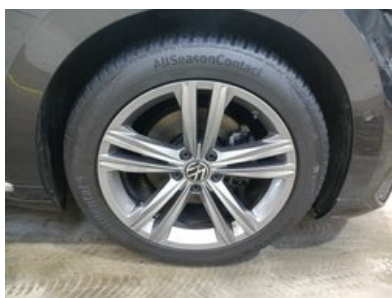
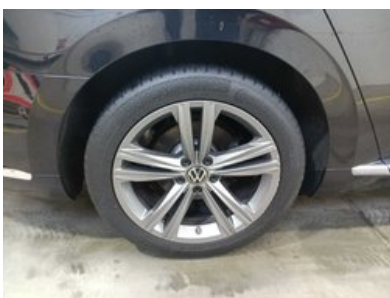
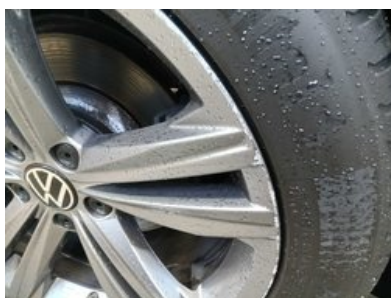
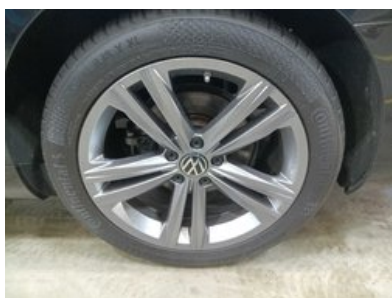
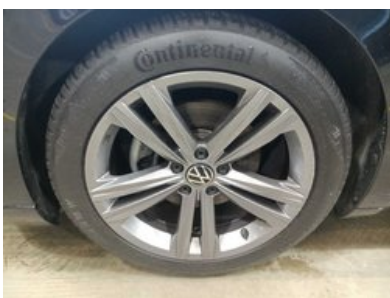
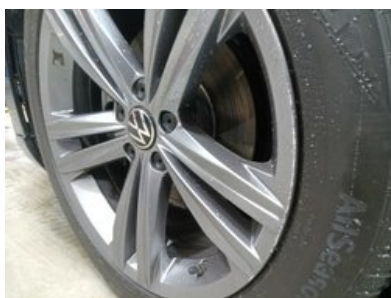
✓ **6. Külg:** Veljed - Seisukord

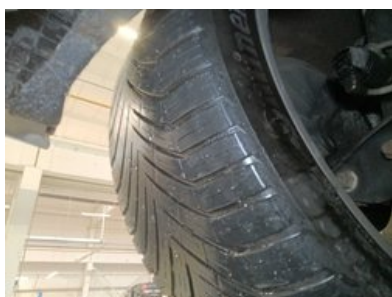
✓ **4. MUU:** Vahetada Rehve

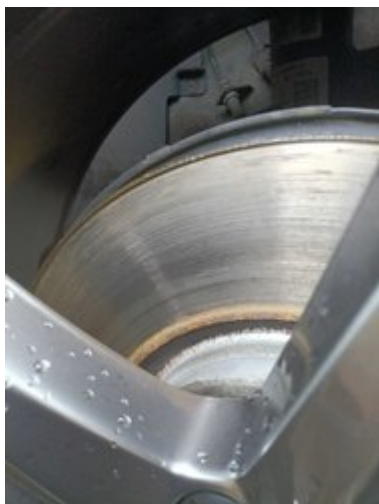
✓ **6. PIDURID:** Esimesed Pidurikettad Mõlemad

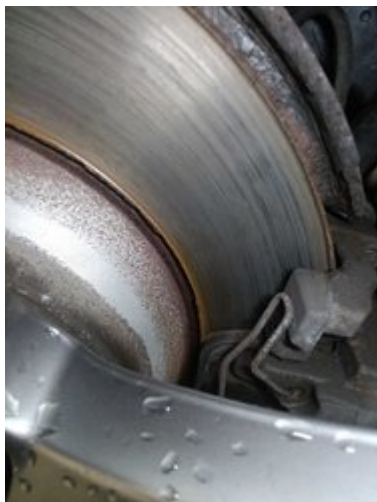
✓ **7. PIDURID:** Tagumised Piduriklotsid (Kõik)

- ✓ 1. Tagumised Piduriklotsid
- ✓ 2. Õli Täitekork
- ✓ 3. Laadida Akut
- ✓ 4. Mootoriõli ja Filtri Vahetus

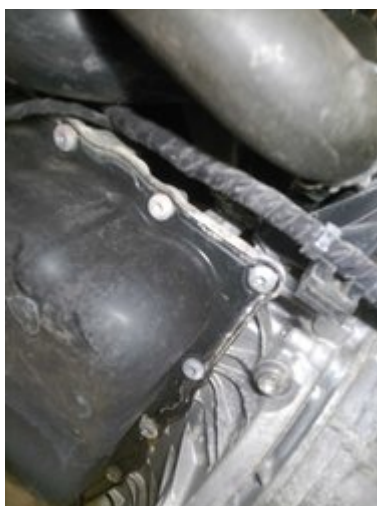
✓ **8. JAHUTUSSÜSTEEM:** Veepump

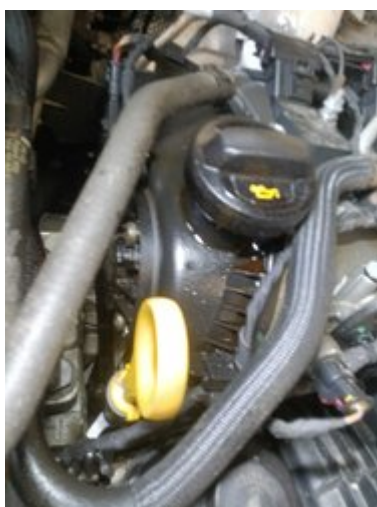
✓ **9. MOOTOR:** Õlikork
