# Diagnostikaaruanne

## 2019 HONDA HR-V Executive

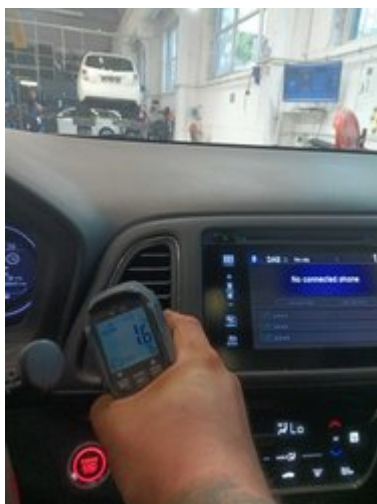
#### ✓ 4. Kliimaseadme Mõõtmine
