# Diagnostikaaruanne

## 2021 SKODA KAROQ Executive

### Diagnostika üksikasjad

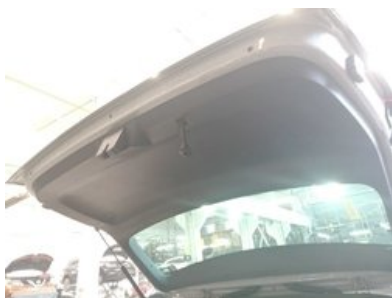
✓ **2. Salong:** Katted ja liistud - Seisukord

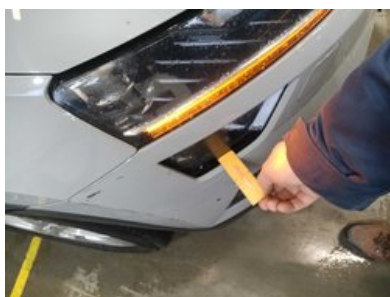
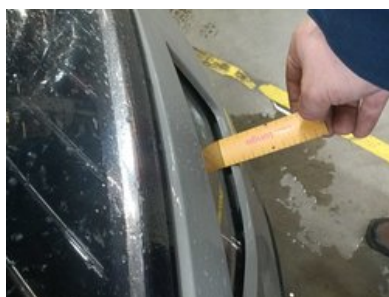
### ✓ 2. Esiosa: Esistange - Seisukord ja Joondus

- ✓ 1. Esipoolse Põrkeraual Vahed
- ✓ 2. Pesuri Mehhanismi Remont
