# Diagnostikaaruanne

## 2020 PEUGEOT 3008 Allure Advantage

### Tuvastatud puuduste kokkuvõte

Longo poolt läbi viidud põhjaliku diagnostika käigus, 5 puudust olid tuvastatud sõidukis.

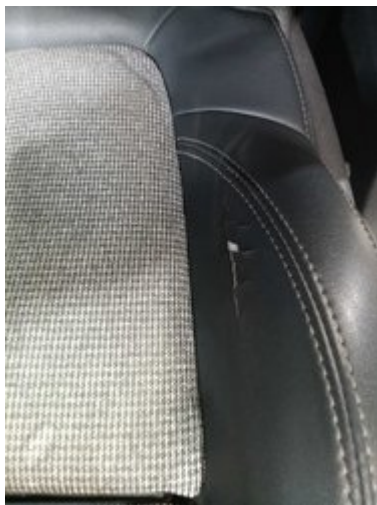
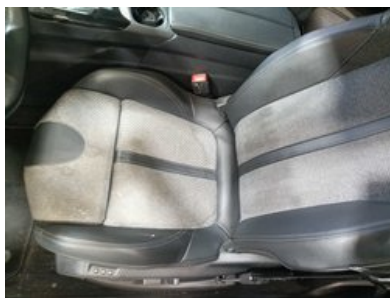
### ✓ 1. Istmed: Kõik Istmed - Seisukord

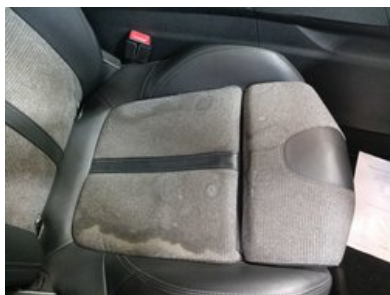
### ✓ 2. Salong: Täiendavad Puhastustööd

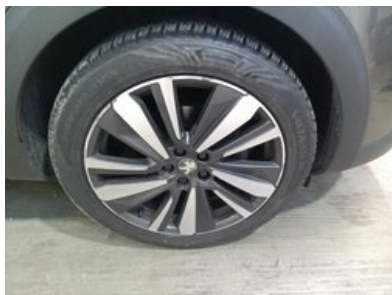
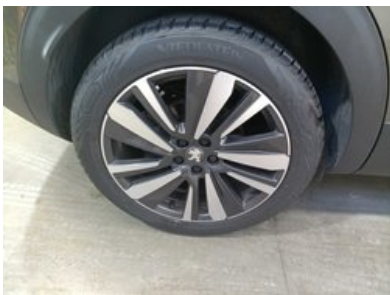
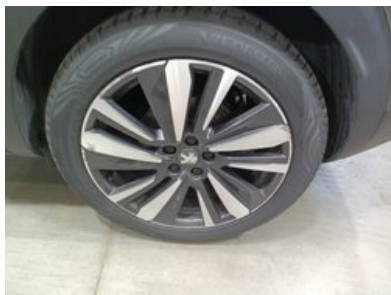
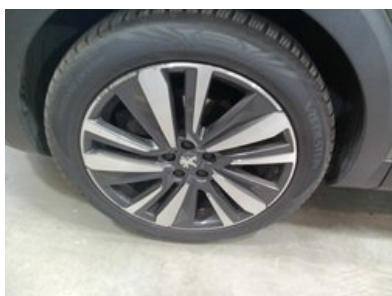
### ✓ 1. Külg: Veljed - Seisukord

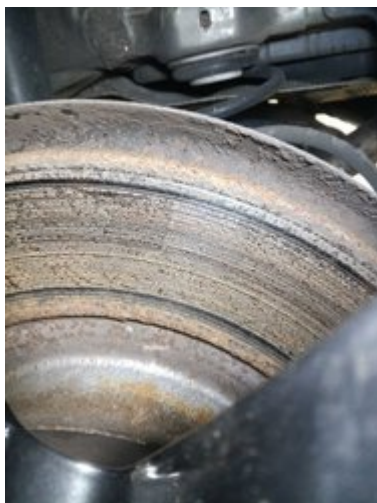
### ✓ 2. PIDURID: Tagumine Piduri Ketas (Mõlemad)
