# Diagnostikaaruanne

## 2018 FORD KUGA Vignale

### Diagnostika üksikasjad

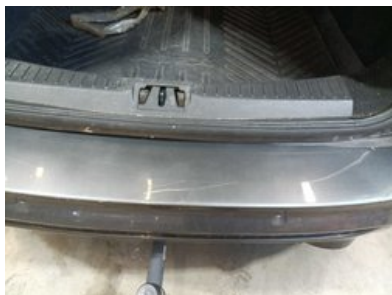
- ✓ **1. Tagaosa:** Tagumine stange - Seisukord ja joondus

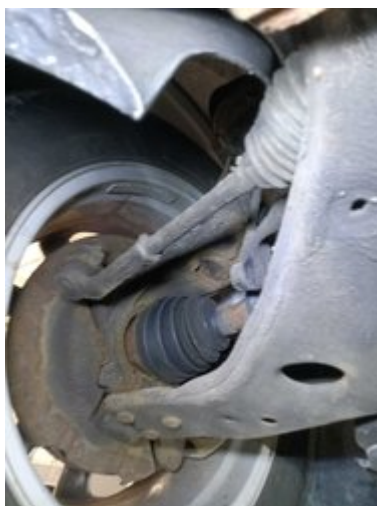
- ✓ **1. ROOL:** Roolivarras

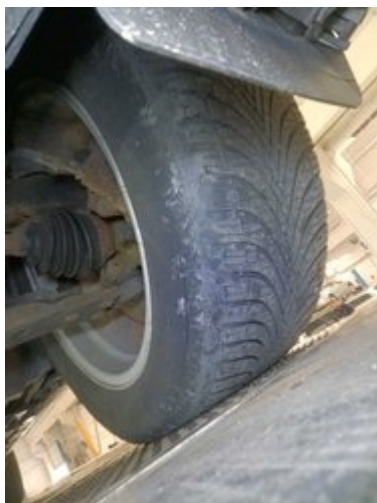
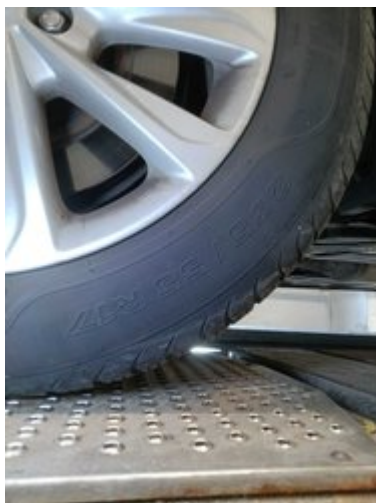
#### ✓ 4. MUU: Vahetada Rehve

- ✓ 1. Vahetada Rehve
- ✓ 2. Mootoriõli ja Filtri Vahetus
