# Diagnostikaaruanne

## 2015 OPEL INSIGNIA Business+

Läbisõit lõpetamise kuupäeval: 245 310 km

Kontrollitud Longo Shared Service sertifitseeritud diagnostika meeskonna poolt: Eimantas A., Mindaugas G., Arnas S.

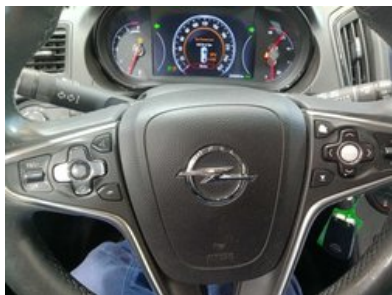
### ✓ 1. Esiosa: Rool - Juhtseadmete/Nuppude Töö

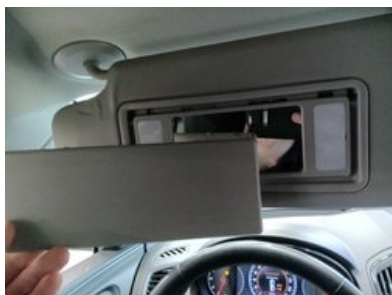
### ✓ 2. Esiosa: Päikesesirvid - Toimimine ja seisukord

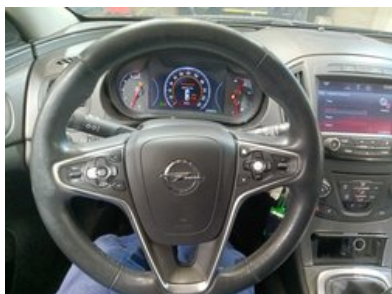
### ✓ 3. Esiosa: Rool - Seisukord

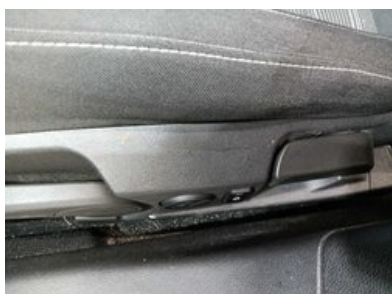
### ✓ 4. Istmed: Kõik Istmed - Seisukord

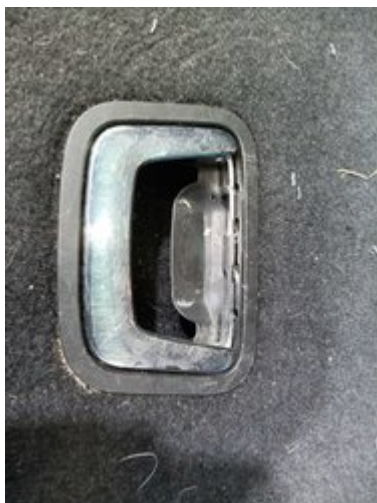
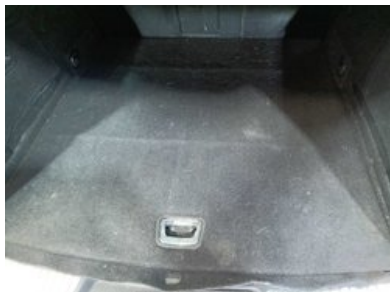
✓ **5. Salong:** Vaibad - Seisukord

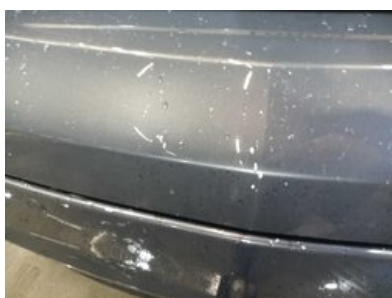
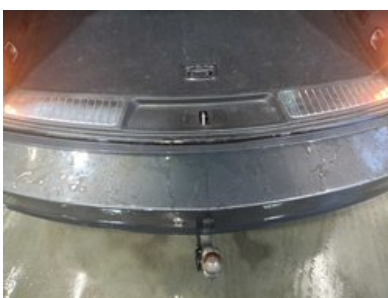
✓ **1. Tagaosa:** Tagumine stange - Seisukord ja joendus

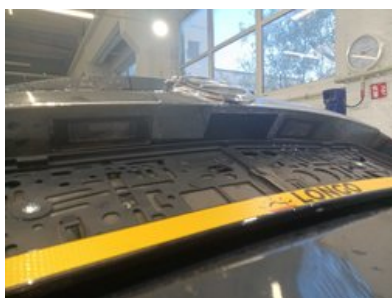
✓ **2. Tuled:** Lambipirnid

- ✓ 1. Heitgaasi Tagasiside (EGR) Klapp
- ✓ 2. Numbrimärgi Valgustuse Pirnide Vahetus
- ✓ 3. Mootooriõli ja Filtri Vahetus
- ✓ 4. Vedrustuse Ülemine Võll (Mõlemad)

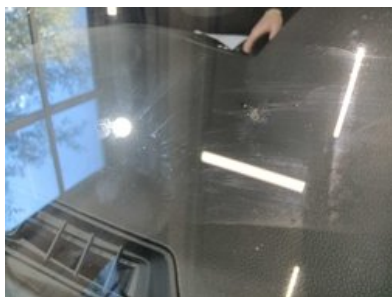
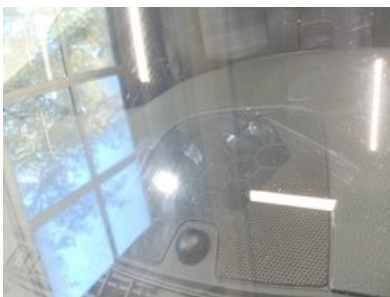
- ✓ **3. Esiosa:** Esiklaasi terviklikkus - puuduvad tehnöölevaatust välistavad kahjustused

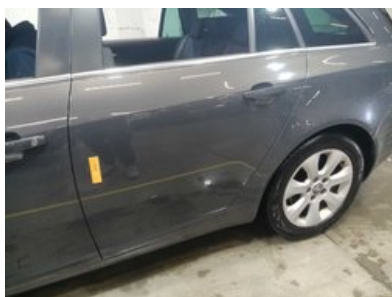
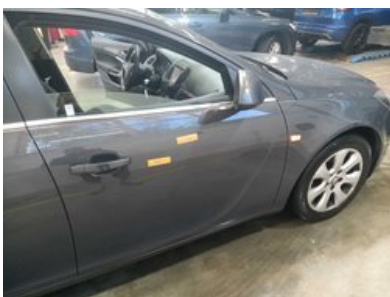
- ✓ **4. Külg:** Vasak ja Parem Külg - Nähtavad Kahjustused ja Kriimustused

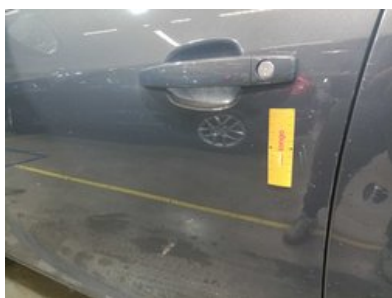
- ✓ **5. Külg:** Vasak ja Parem Külg - Nähtavad Kahjustused ja Kriimustused

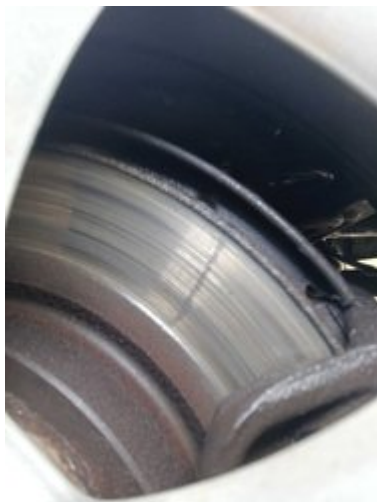
✓ **2. PIDURID:** Tagumine Piduri Ketas (Mõlemad)

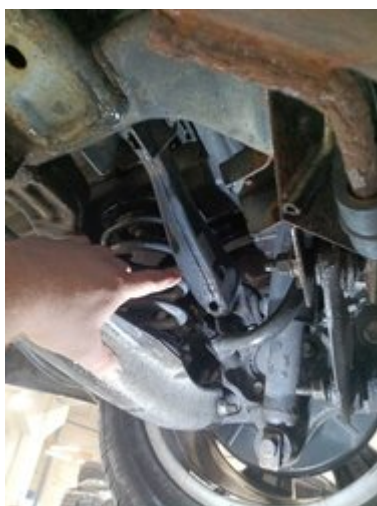
✓ **3. VEDRUSTUS:** Vedrustuse Ülemine Õlg Mõlemad

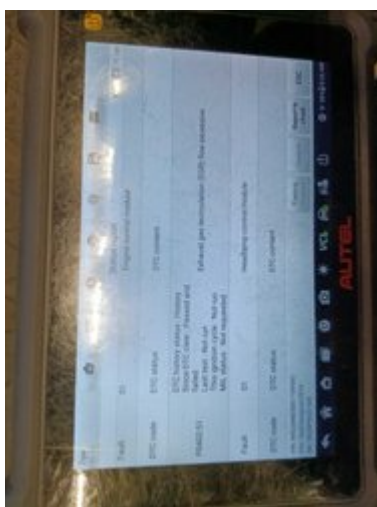
✓ **4. HEITGAASISÜSTEEM:** Heitgaasi Retsirkulatsiooni (EGR) Klapp
