# Diagnostikaaruanne

## 2015 FORD KUGA Titanium

### Diagnostika üksikasjad

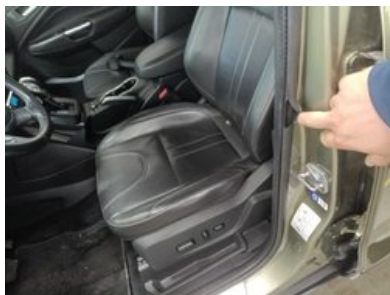
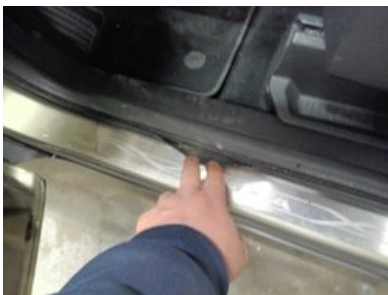
- ✓ **1. Uksed:** Uste Kummitihendid

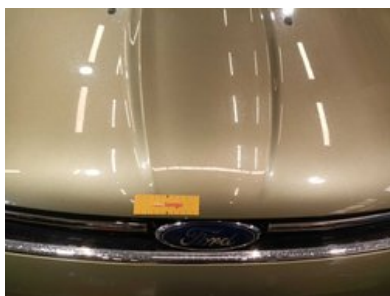
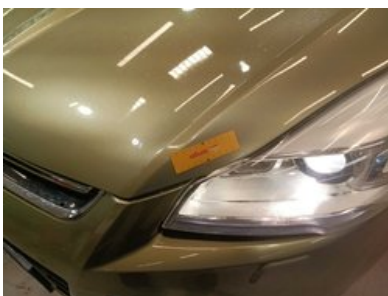
- ✓ **1. Esiosa:** Kapott - Nähtavad Kahjustused

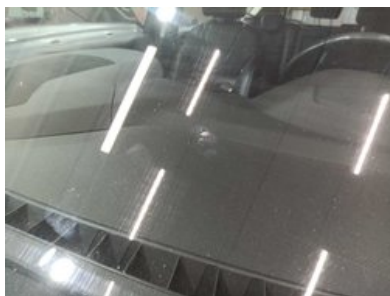
- ✓ **2. Esiosa:** Esiklaasi terviklikkus - puuduvad tehnöülevaatust välistavad kahjustused

- ✓ 1. Esitulede Pesuri Katte Kinnitus
- ✓ 2. Esiklaasi Remont
- ✓ 3. Esitulede Pesuri Pihustusava Kate

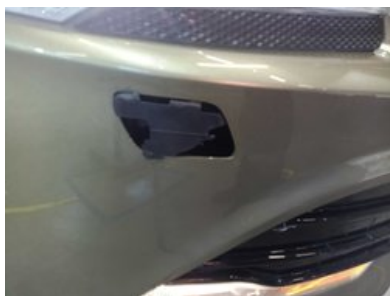
- ✓ **3. Esiosa:** Esistange - Seisukord ja Joondus

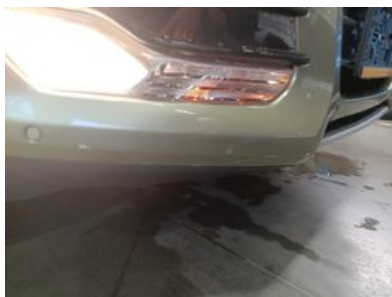
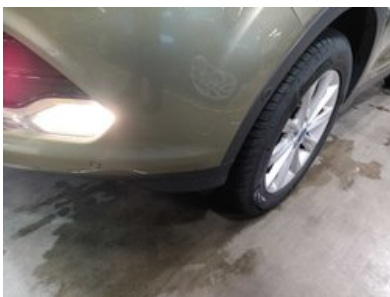
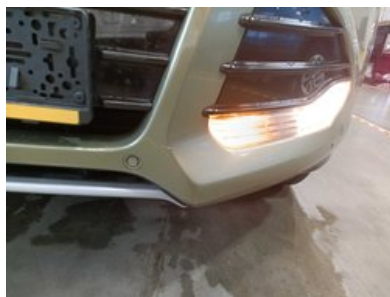
✓ **4. Esiosa:** Esistange - Seisukord ja Joondus

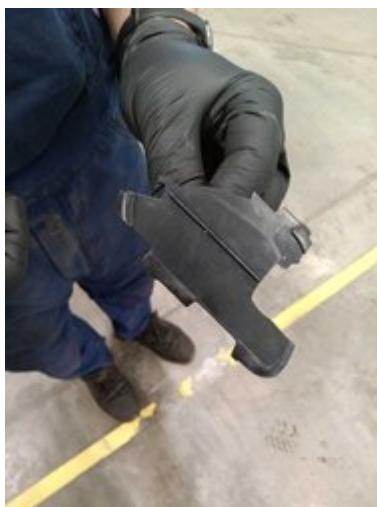
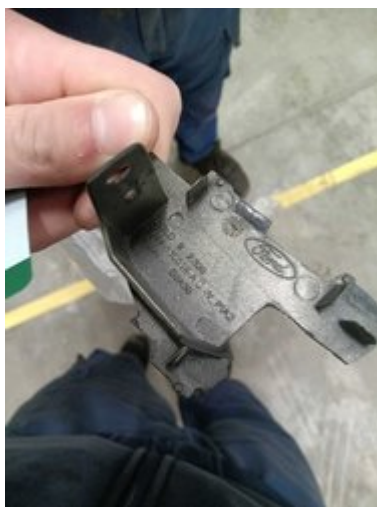
✓ **5. Esiosa:** Esistange - Seisukord ja Joondus

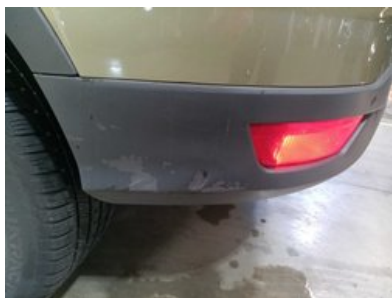
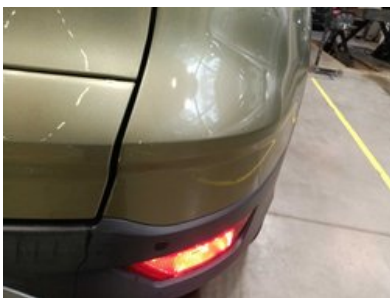
✓ **6. Tagaosa:** Tagumine stange - Seisukord ja joondus

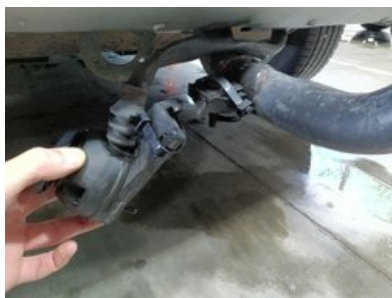
✓ **7. Tagaosa:** Kärunkonks (Kinnitus, eemaldamismehhanism, välise valgustuse pistik, pistiku paksus)

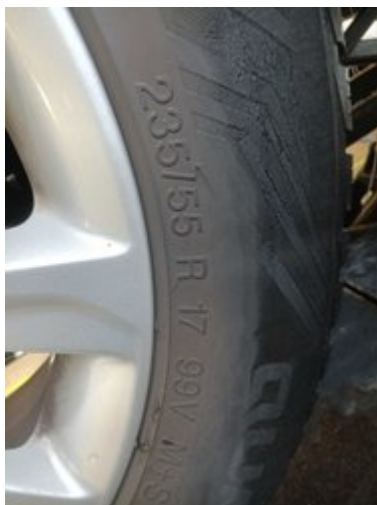
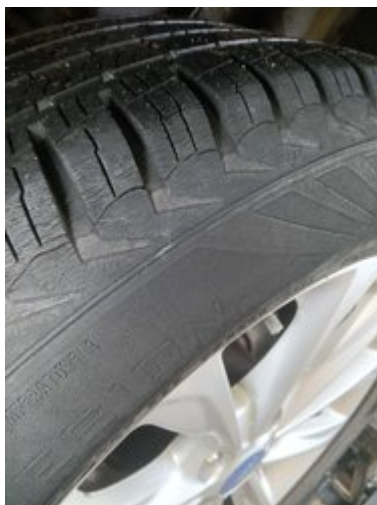
✓ **2. MUU:** Vahetada Rehve

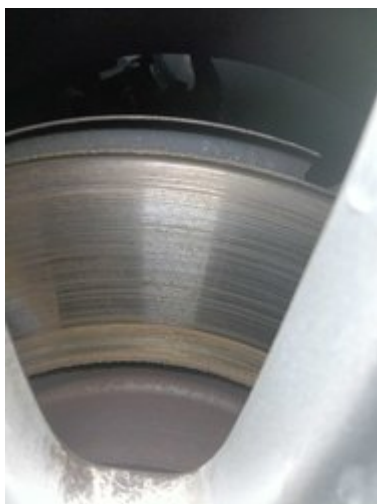
✓ **3. PIDURID:** Esimesed Pidurikettad Mõlemad

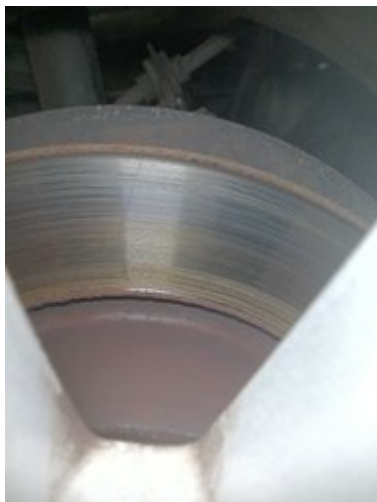
✓ **4. PIDURID:** Tagumine Piduri Ketas (Mõlemad)
