# Diagnostikaaruanne

## 2018 RENAULT KADJAR Energy

### Tuvastatud puuduste kokkuvõte

Longo poolt läbi viidud põhjaliku diagnostika käigus, 7 puudust olid tuvastatud sõidukis.

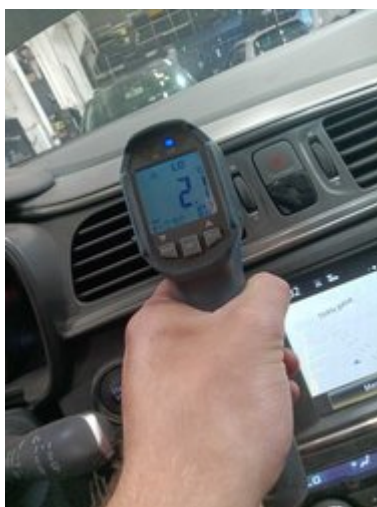
## ✓ 4. Kliimaseadme Mõõtmine

✓ **5. KLIIMASEADE JA KÜTE:** Süsteemi Tühjendamine/Täitmine

- ✓ 1. Süsteemi Tühjendamine/Täitmine
- ✓ 2. Mootoriõli ja Filtri Vahetus
- ✓ 3. Eelsoojendusküünlad (Kõik)
