# Diagnostikaaruanne

## 2018 TOYOTA AURIS Aspiration

### Diagnostika üksikasjad

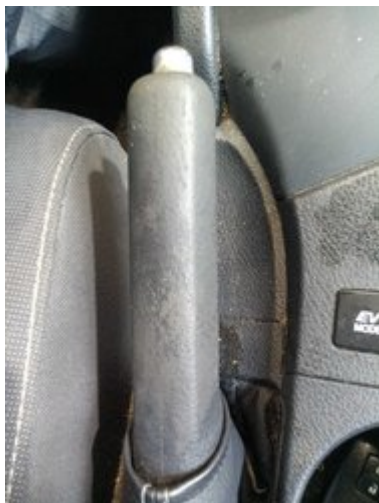
### ✓ 1. Salong: Katted ja liistud - Seisukord

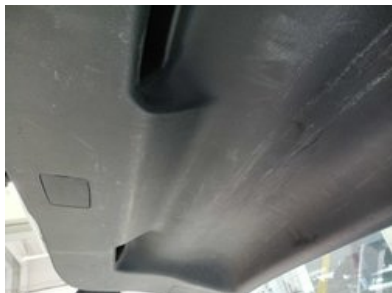
### ✓ 2. Salong: Katted ja liistud - Seisukord

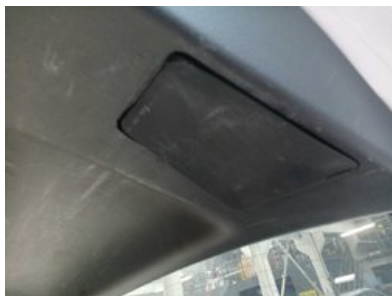
### ✓ 3. Salong: Katted ja liistud - Seisukord

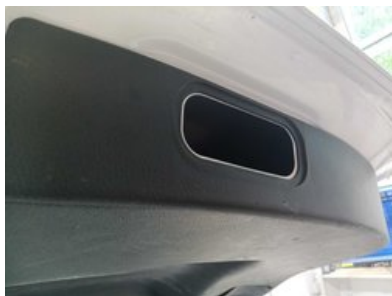
✓ **4. Salong:** Katted ja liistud - Seisukord

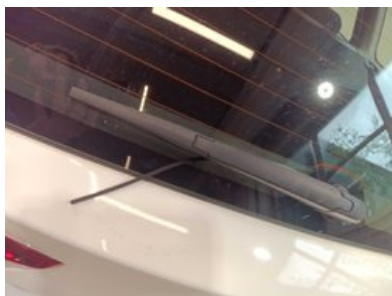
✓ **5. Esiosa:** Klaasipuhasti Kumm ja Käepide (Ees ja Taga) - Seisukord

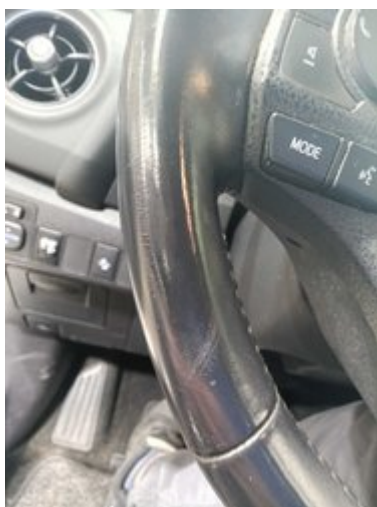
✓ **6. Esiosa:** Rool - Seisukord

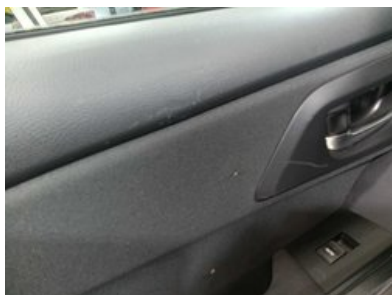
✓ **7. Uksed:** Katted ja liistud - Seisukord

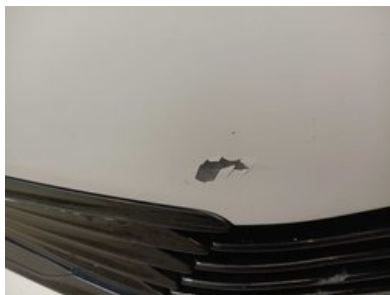
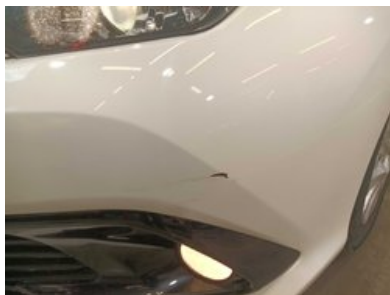
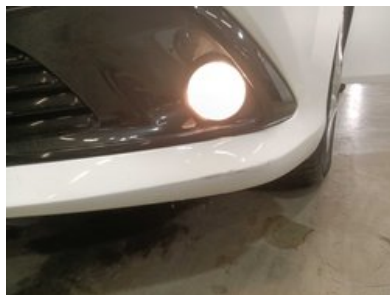
### ✓ 1. Esiosa: Esistange - Seisukord ja Joondus

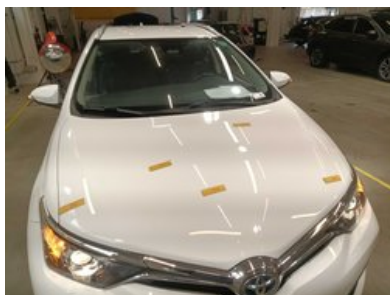
### ✓ 2. Esiosa: Kapott - Nähtavad Kahjustused

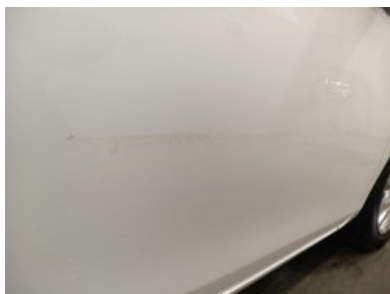
### ✓ 3. Muu: Täiendavad Poleerimistööd

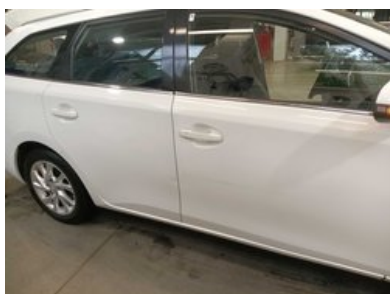
### ✓ 4. Muu: Täiendavad Poleerimistööd

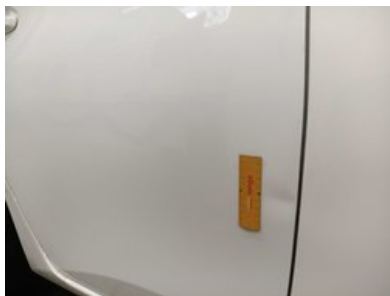
✓ **5. Külg:** Vasak ja Parem Külg - Nähtavad Kahjustused ja Kriimustused

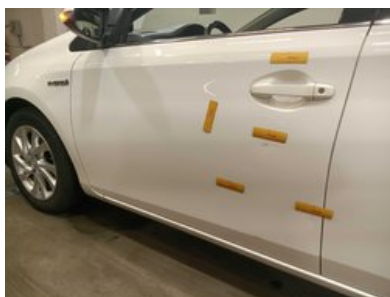
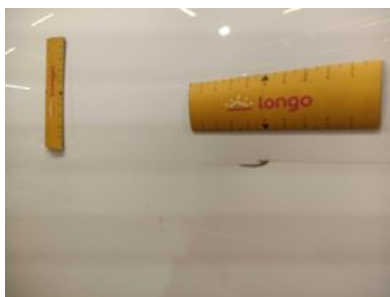
✓ **6. Külg:** Vasak ja Parem Külg - Nähtavad Kahjustused ja Kriimustused
