# Diagnostikaaruanne

## 2019 SEAT ATECA Style Business Intense

Läbisõit lõpetamise kuupäeval: 202 895 km

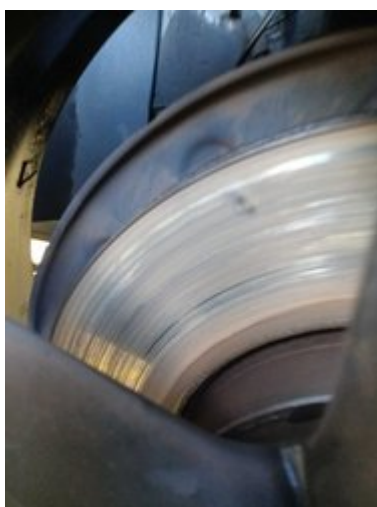
✓ **5. PIDURID:** Esimesed Pidurikettad Mõlemad
