Diagnostikaaruanne

2011 BMW X1 Executive

Diagnostika üksikasjad

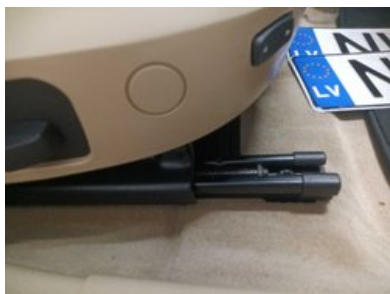
- ✔ **1. Istmed:** Istmete reguleerimismehhanism - Toimimine

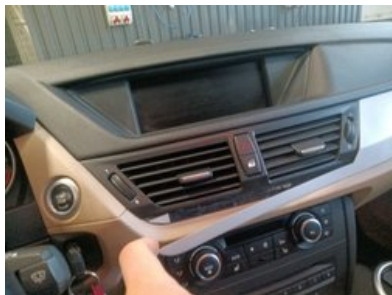
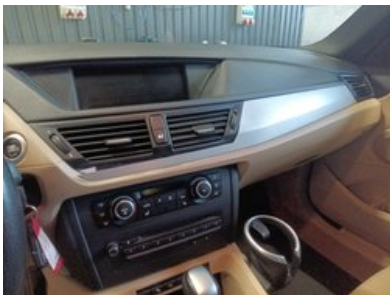
✓ **2. Esiosa:** Katted ja liistud - Seisukord

- ✓ 1. Vaheta Element Esipaneelis

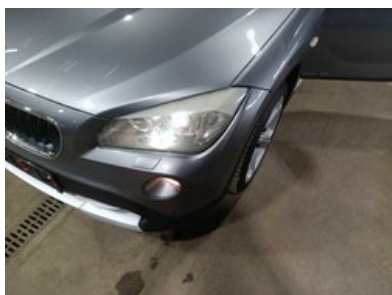
✓ **1. Tuled:** Esituled (Päevatuled, Kaugtuled, Udu, Suunatud) - Põhiline Toimimine, Kahjustused ja Värv

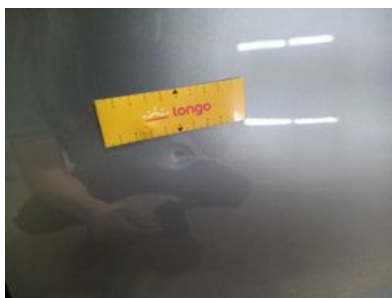
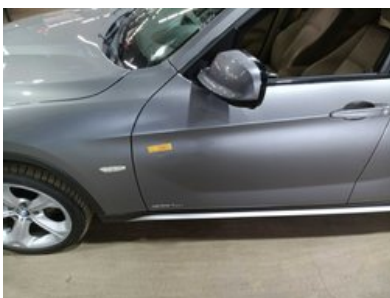
✓ **2. Külg:** Vasak ja Parem Külg - Nähtavad Kahjustused ja Kriimustused

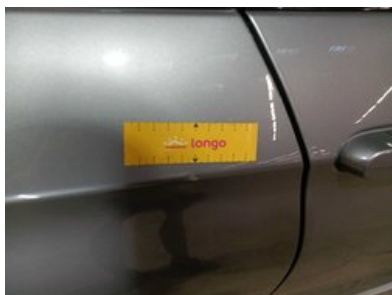
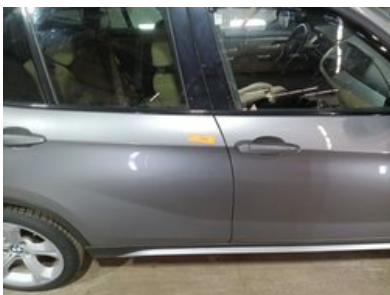
✓ **3. Külg:** Vasak ja Parem Külg - Nähtavad Kahjustused ja Kriimustused

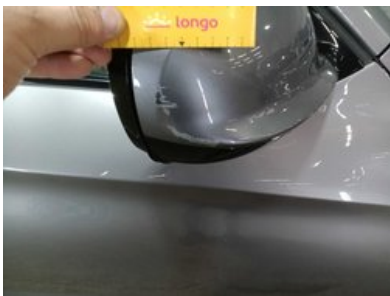
✓ **4. Külg:** Välispeeglid - Peeglite Terviklikkus ja Kinnitamine Auto Külge

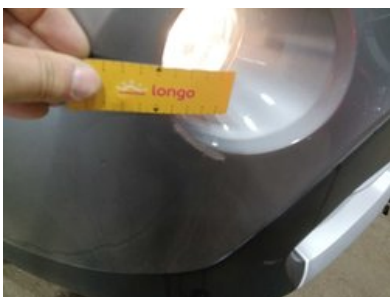
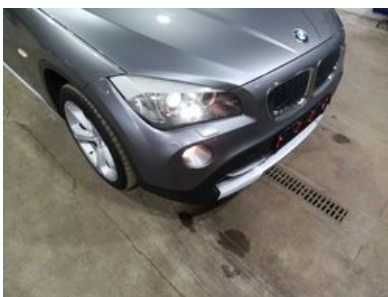
✓ **5. Esiosa:** Esistange - Seisukord ja Joondus

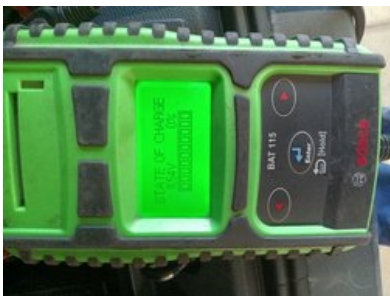
✓ **2. MUU:** Laadida Akut

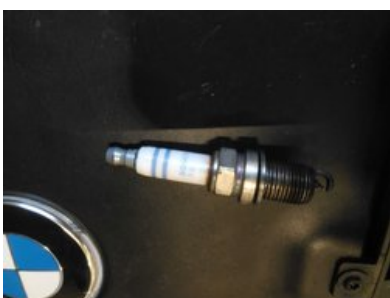
✓ **4. MUU:** Süütesüütepolid

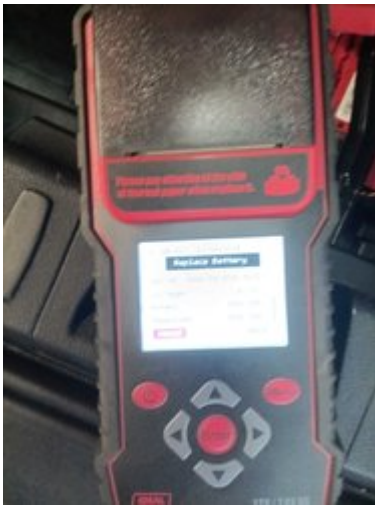
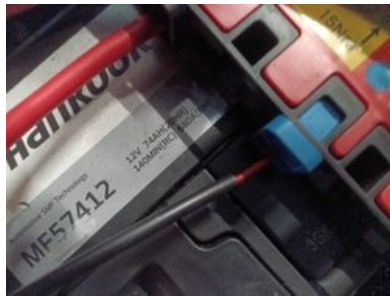
✓ **6. ÜLDINE ELEKTER:** Aku

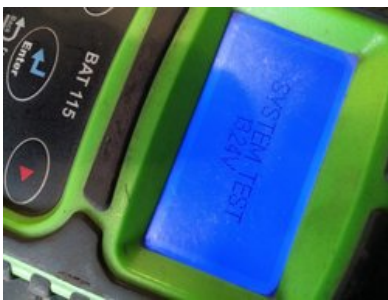
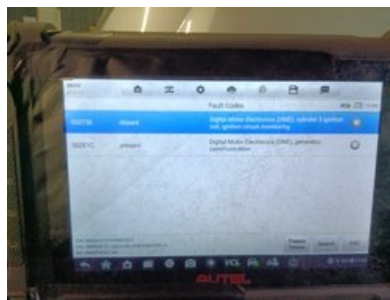
✓ **7. ÜLDINE ELEKTER:** Generaator

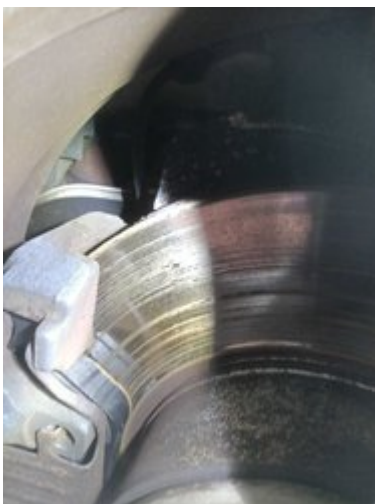
✓ **8. PIDURID:** Esimesed Pidurikettad Mõlemad

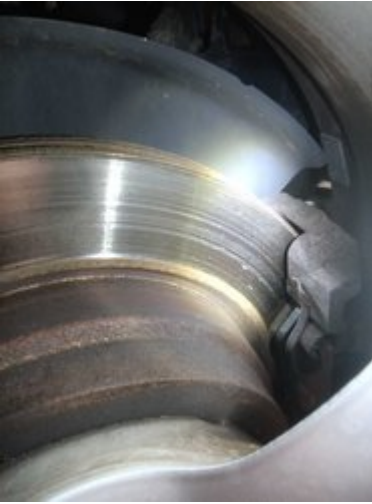
✓ **9. PIDURID:** Tagumine Piduri Ketas (Mõlemad)

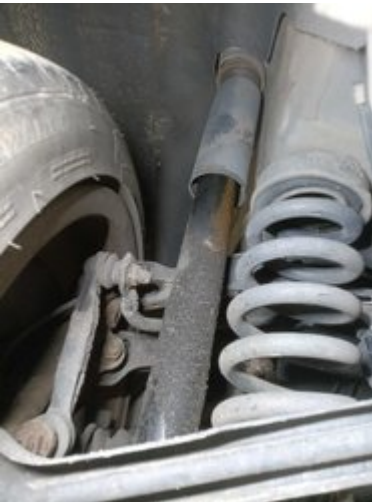
✓ **11. VEDRUSTUS:** Amortisaatorid (Paar)

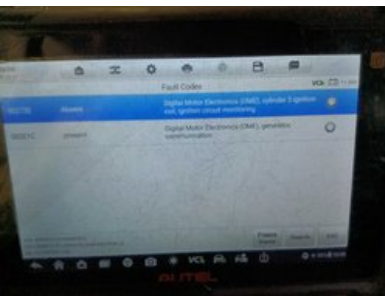
✓ **13. MOOTORI JUHTIMINE - SÜÜTE:** Süütepoolid (Kõik)

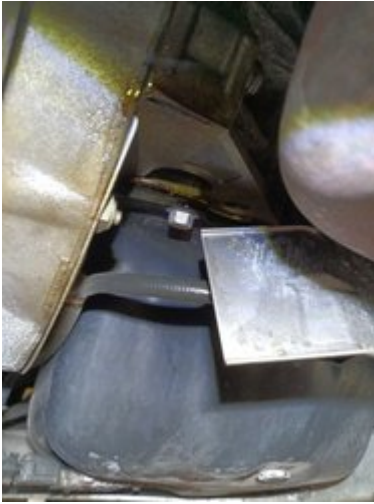
✓ **14. MOOTOR:** Õlipann
