Diagnostikaaruanne

2019 PEUGEOT 3008 Premium

Diagnostika üksikasjad

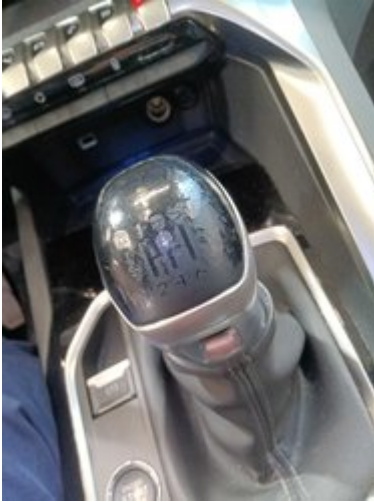
- ✓ **1. Salong:** Käigukang Katik ja Käigukang Nupp - Seisukord

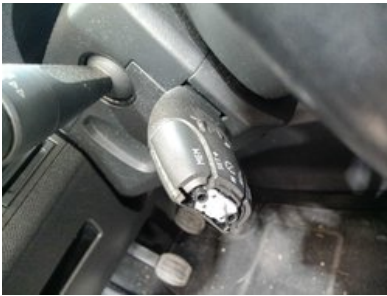
- ✓ **2. Esiosa:** Rool - Juhtseadmete/Nuppude Töö

- ✓ 1. Muu: Püsikiiruse Hoidja Nupp

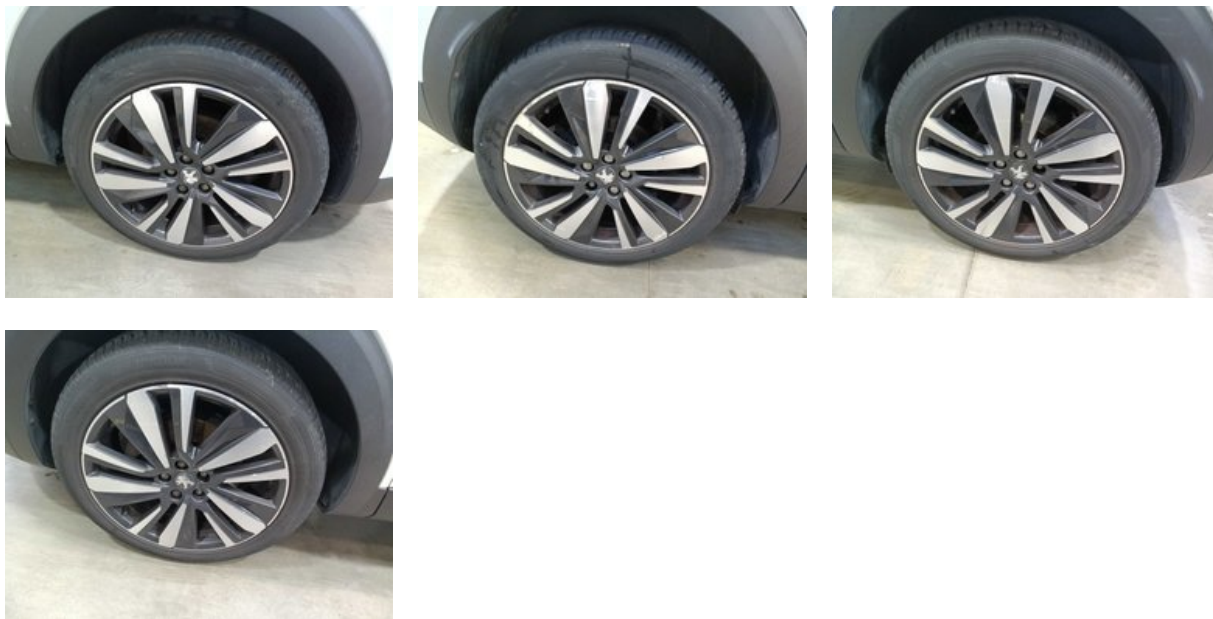
✓ 1. Külg: Veljed - Seisukord

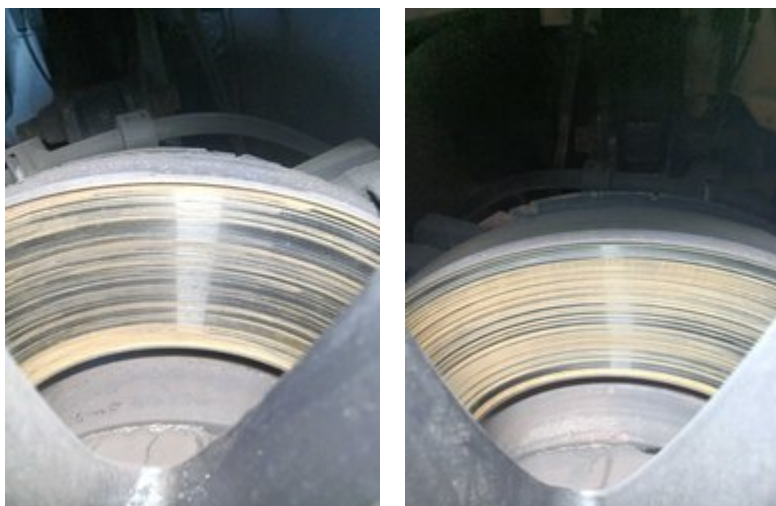
✓ 1. MUU: Esimesed Piduriketad Klotsidega

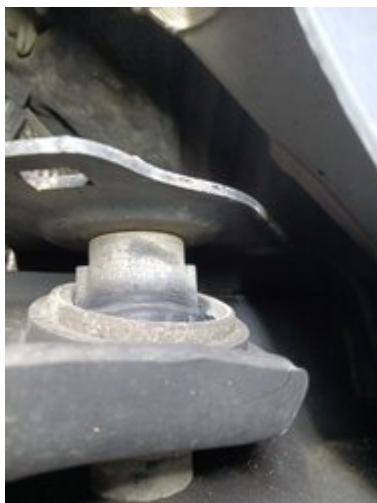
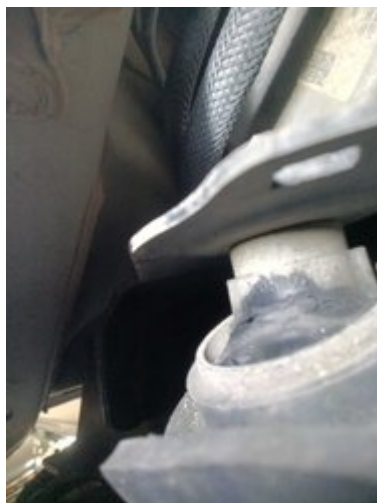
✓ **2. MUU:** Vedrustuse Alumine Võll

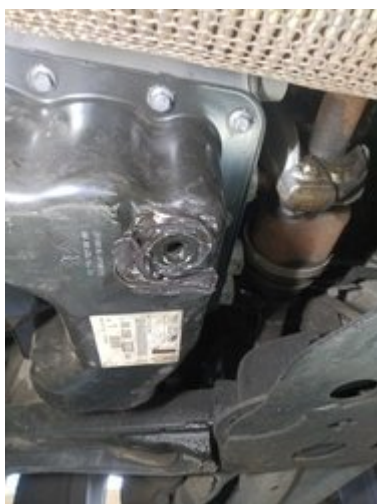
✓ **3. MUU:** Õli Väljalaskekruvi

- ✓ 1. Õlikarteri Vahetus
- ✓ 2. Õli Väljalaskekruvi

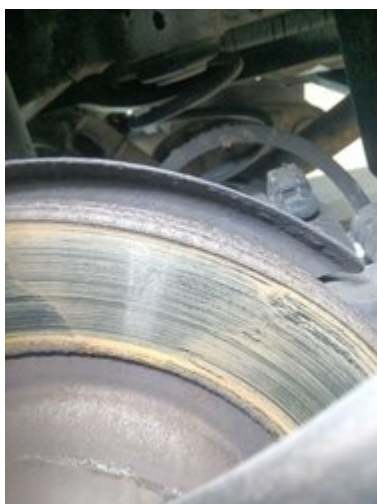
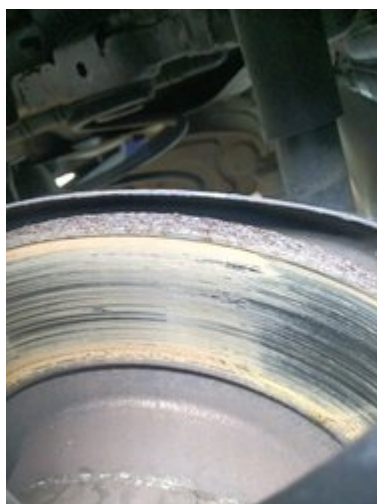
✓ **4. MUU:** Tagumine Piduriketas ja Klotsid

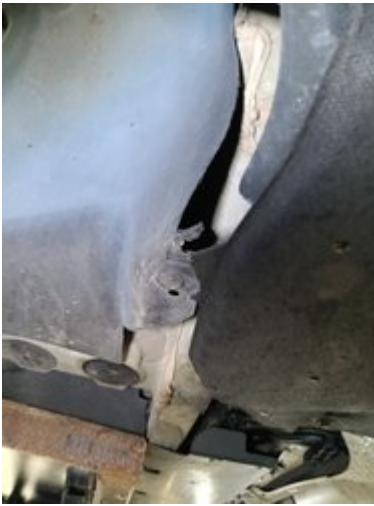
✓ **5. MUU:** Alumine Kate
