Diagnostikaaruanne

2021 VOLVO XC60 Momentum Pro

Diagnostika üksikasjad

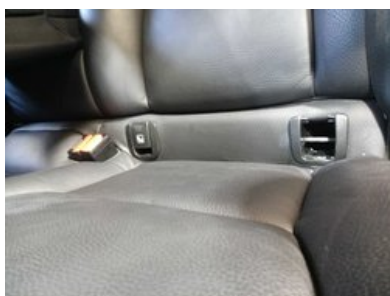
- ✔ **1. Istmed:** ISOFIX - Toimimine ja Seisukord

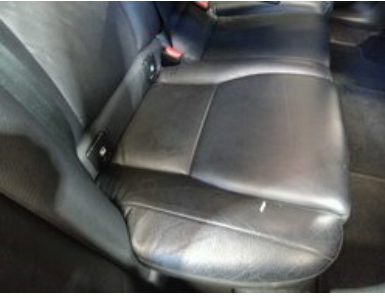
✓ **2. Istmed:** Kõik Istmed - Seisukord

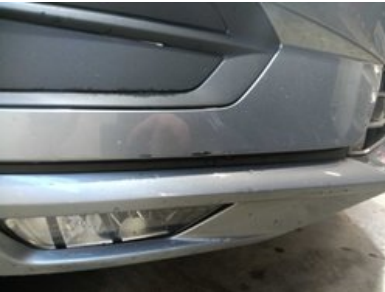
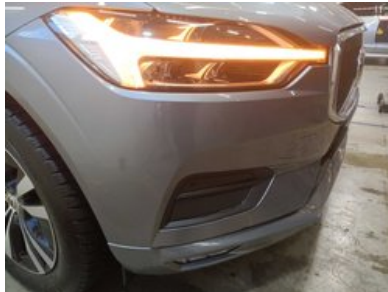
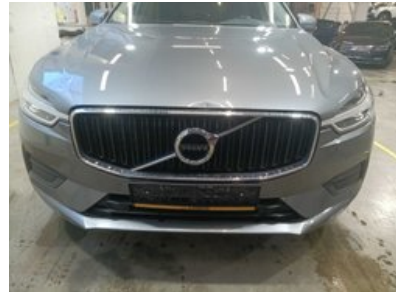
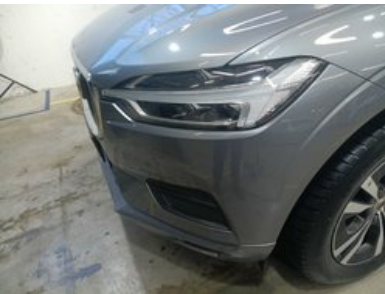
✓ **1. Esiosa:** Esistange - Seisukord ja Joondus

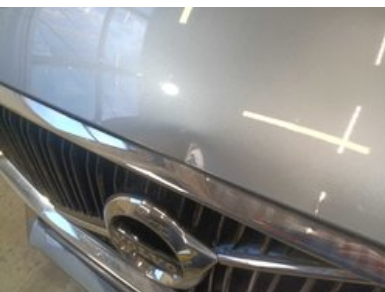
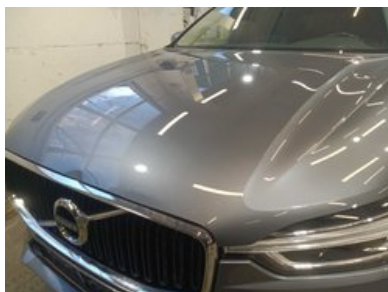
✓ **2. Esiosa:** Kapott - Nähtavad Kahjustused

- ✓ 1. Mootorikaane remont

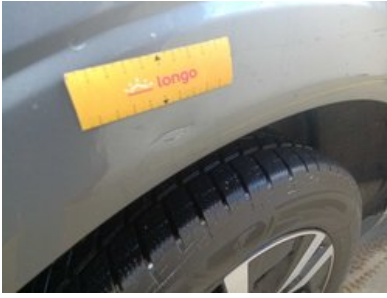
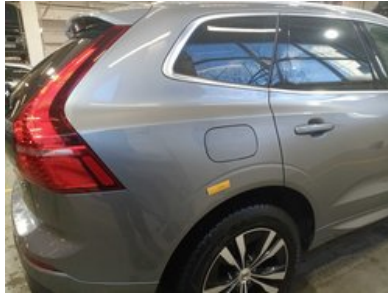
✓ **3. Külg:** Vasak ja Parem Külg - Nähtavad Kahjustused ja Kriimustused

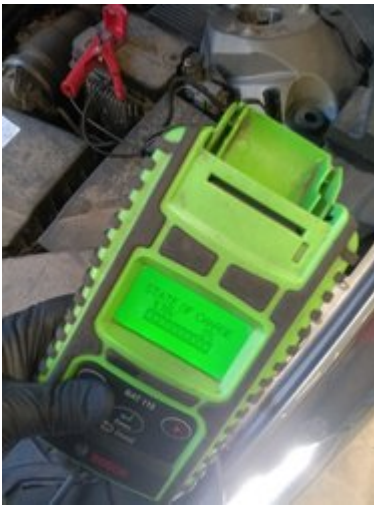
✓ **1. MUU:** Laadida Akut

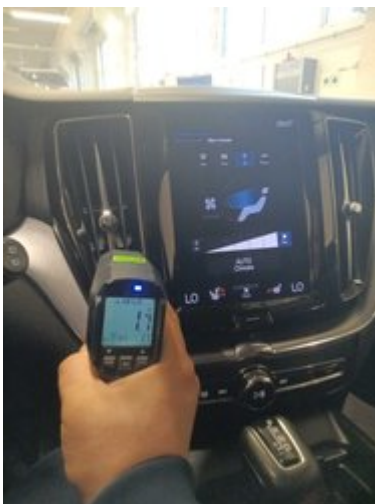
✓ **4. Kliimaseadme Mõõtmine**
